# Mardin/Derik'teki Geleneksel Konutlarda Yapısal Sorunların Gözlemsel Tespiti: Ahmet Karahan Evi Örneği

Ruken Karahan, Nursen Işık

**Cite as [Atıf]:** Karahan, R., & Işık, N. (2026). Mardin/Derik'teki Geleneksel Konutlarda Yapısal Sorunların Gözlemsel Tespiti: Ahmet Karahan Evi Örneği. *International Journal Mardin Studies*, 7(1), 26–52. <http://doi.org/10.63046/ijms.1883094>

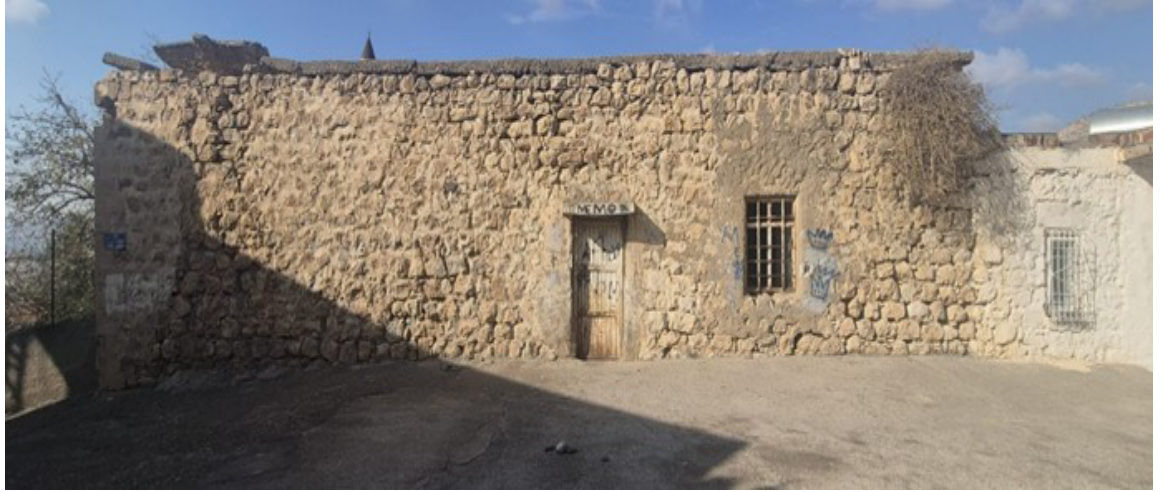
Zemin kata giriş, doğu cephesinde yer alan demir kapı aracılığıyla sağlanmaktadır. Bu katta iki oda bulunmaktadır; bu odalardan birinde tavan ve duvarlarda çökmeler görülmektedir. Yapının doğu cephesi, ana girişin yer aldığı belirleyici niteliktedir. Cephe, köşe kısımlarında düzgün kesme taş, orta bölümlerde ise moloz taş kullanımıyla inşa edilmiştir. Sokağa bakan yüzeyde demir korkuluklu bir pencere bulunmaktadır. Doğru cephesi, evin iç mekân ile dış mekânı arasında mekânsal ve işlevsel bir geçiş sağlamaktadır. Cephe düzenlemesi sade olup süslemeler sınırlı düzeydedir. Cephenin kuzey yönünde sonradan eklenen bir yapı bulunmaktadır (Şekil 9).

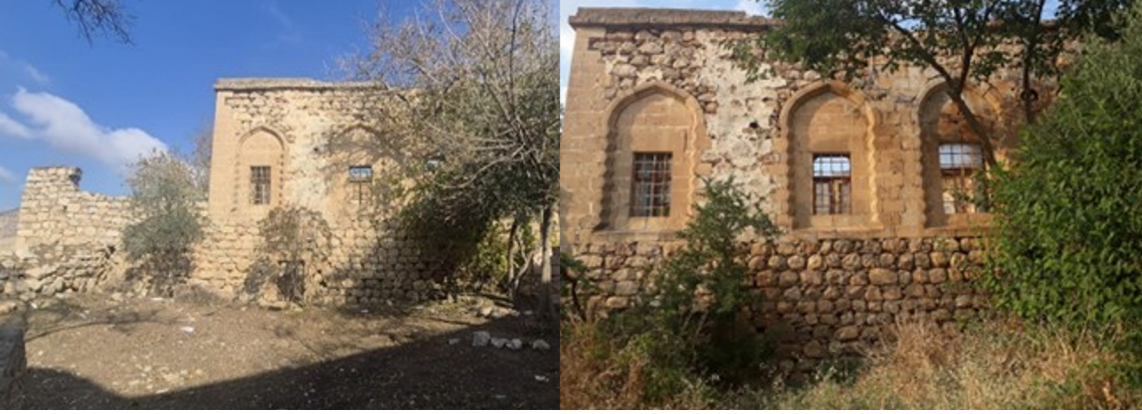
Yapının güney cephe duvarlarında köşeler ile pencere çevrelerinde kesme taş kullanılırken, diğer alanlarda moloz taş kullanılmıştır. Cephede demir korkuluklu dört adet pencere ve motif bulunmaktadır. Yüzeyin bazı bölümleri sıva ile kaplanmıştır. Güney cephenin batı yönünde avlu duvarı yıkılmış, zaman içinde moloz yığma taşlarla yeniden oluşturulmuştur (Şekil 10).

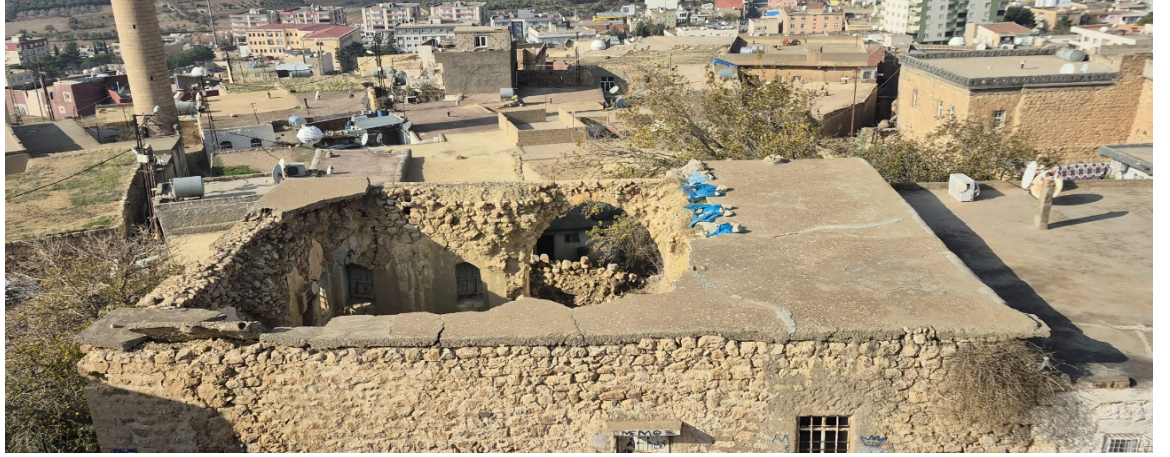
Ahmet Karahan Evi'nde gerçekleştirilen gözlemsel incelemeler, yapının dış cephelerinde ve iç mekânlarında çeşitli strüktürel bozulmaların mevcut olduğunu ortaya koymaktadır. Yapısal sorunlar, temel olarak malzeme kayıpları, çevresel etkiler ve uzun süreli bakımsızlıktan kaynaklanmaktadır (Şekil 12).

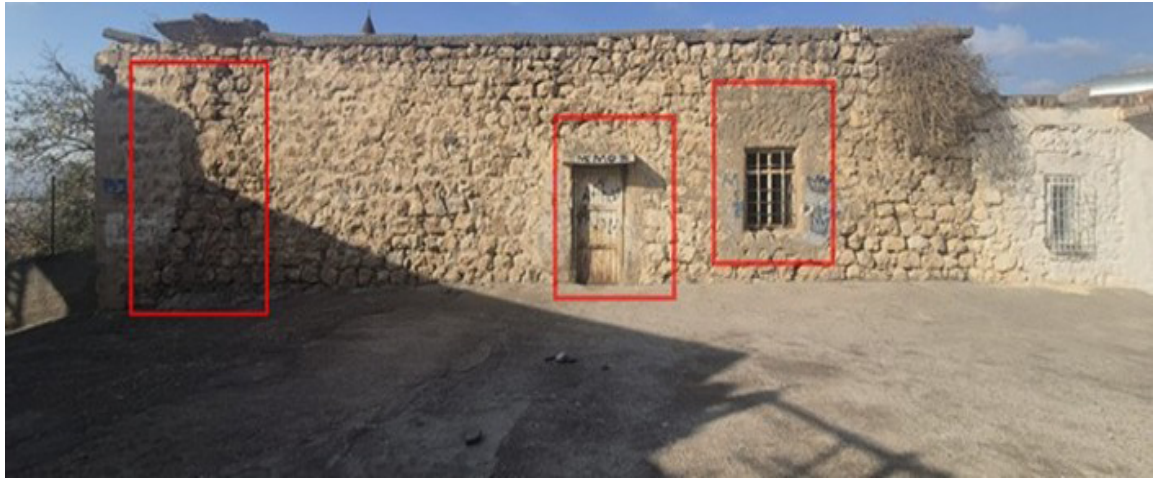
Yapıya girişin sağlandığı doğu cephesinde yer alan pencereler, demir korkulukludur. Gözlemsel tespitlerde, yüzeyde zamanla oluşmuş kararma ve kirlenmeler, derz boşalmaları, çevresel etkiler ile bakımsızlık gibi nedenlere bağlı olarak yapıda yapısal ve estetik bozulmalar meydana geldiği belirlenmiştir. Zemin döşemesinde, üst örtünün yıkılmasıyla moloz taşlar mevcuttur. İç mekânda yüzey kararmaları, sıva dökülmeleri ve malzeme kayıpları bulunmaktadır. Bu bulgular, yapının taşıyıcı sisteminde ve mekânsal bütünlüğünde bozulmalara bağlı önemli yapısal sorunların olduğunu ve kapsamlı bir restorasyona ihtiyaç duyulduğunu göstermektedir (Şekil 13).

**Şekil 13:** Doğu cephesi kararmalar, derz boşalması (Karahan 2025)

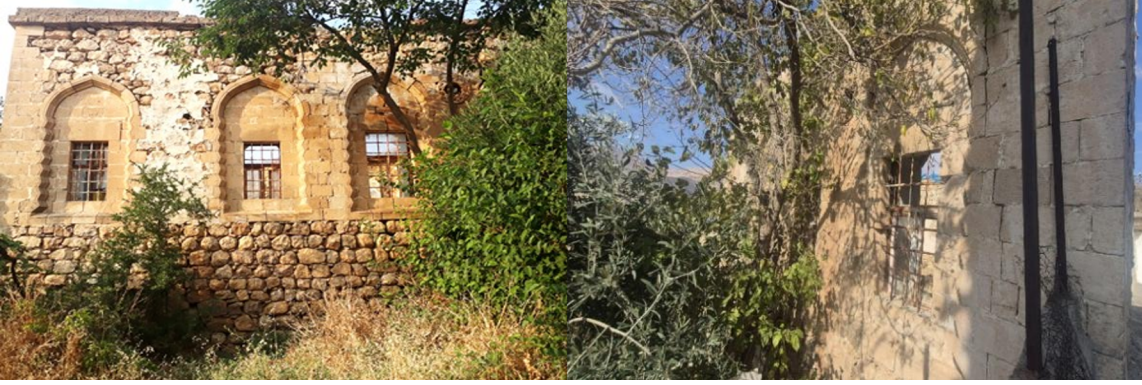
Güney cephede, iç mekânın aydınlatma ve havalandırmasını sağlayan dört adet pencere bulunmaktadır. Pencere çevrelerinde kullanılan dekoratif süslemeli kesme taş malzeme, cephede estetik nitelik kazandıran önemli bir öğedir. Cephede bazı taş örgülerde motifler korunmuşken bazı yüzeyler sıva ile kaplanmıştır. Taş örgülerdeki kısmi ayrışmalar ve çatlaklar, basit ve niteliksiz müdahalelerle sıva ile kaplanmıştır. Batı yönünde ise avlu duvarının yıkıldığı ve yıkılan kısımların moloz taşlarla tamamlandığı görülmüştür (Şekil 14).

**Şekil 14:** Güney cephesi cephe sıva kaplanması (Karahana 2025)

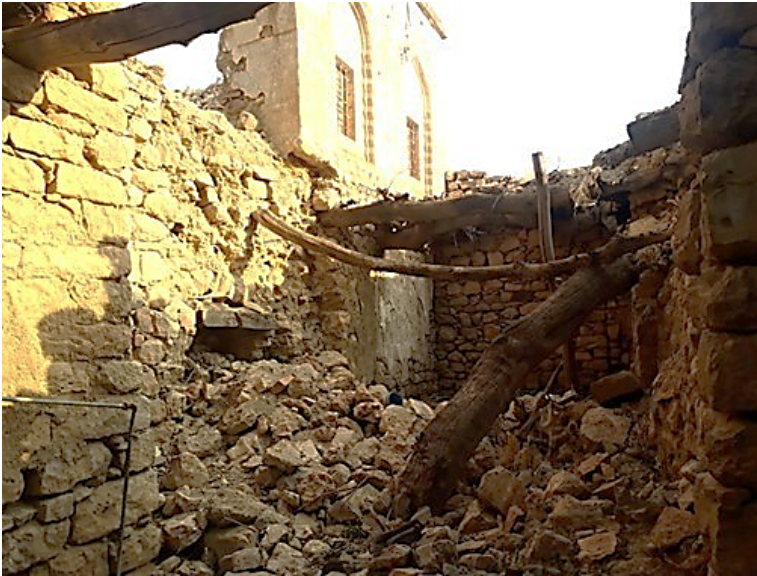
Avluya açılan batı cephesinde yıkıma bağlı çökmelerin yoğunlaştığı; yüzeylerde kararma, malzeme kaybı ve kirlenmeler görülmüştür. Tespit edilen bozulmaların çevresel etkiler ve bakımsızlık nedeniyle oluştuğu düşünülmektedir (Şekil 15).

**Şekil 15:** Batı cephesinde meydana gelen bozulma ve hasarlar (Karahana 2025)

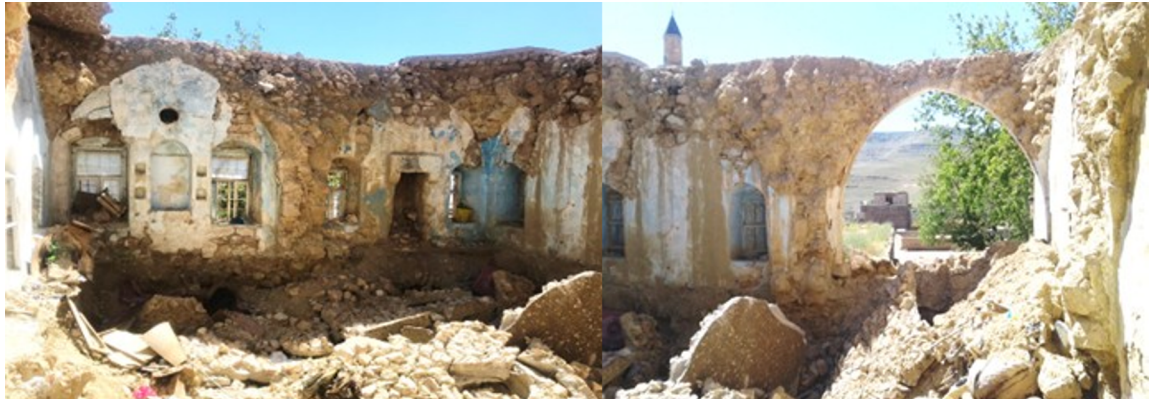
Zemin katta yer alan K-01 odasında tavan tamamen çökmüş, döşemede düşen moloz parçaları bulunmaktadır. Duvarlarda kararmalar, sıva dökülmeleri ve malzeme kayıpları tespit edilmiştir. Bu bulgular, odadaki mevcut malzeme ve yapı elemanı kayıplarının yapısal sorun oluşturacak düzeyde olduğunu ve bu durumun taşıyıcı sistem bütünlüğünü olumsuz yönde etkilediğini göstermektedir (Şekil 16).

**Şekil 16:** K-01 odada meydana gelen bozulmalar (Karahana,2025)

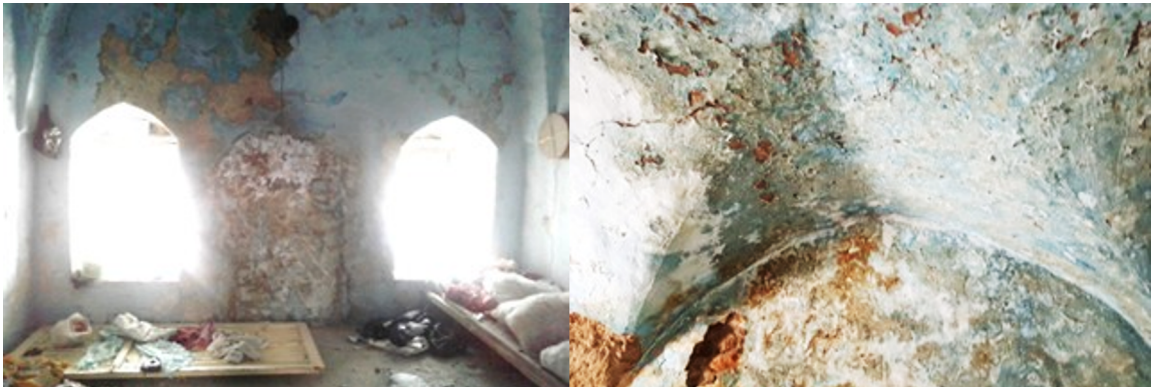
Geleneksel kalker taş örgü ile inşa edilmiş ve kireç sıva ile kaplanmış odalarda, nem sorunlarına bağlı sıva dökülmeleri ile malzeme yüzeyinde kirlenme olduğu gözlemlenmektedir. Üst örtüde benzer şekilde sıva dökülmeleri ve nemlenme sorunları tespit edilmiştir. Odalarda, malzeme kayıpları ve uzun süreli bakım yapılmaması nedeniyle yapının taşıyıcı ve yüzey bütünlüğünde bozulmalar oluşmuştur (Şekil 17).

**Şekil 17:** K-02 ve K-03 oda sıva dökülmeleri (Karahana,2025)
