## ÖRENLİ GÖLETİNDE (BAYRAMIÇ-ÇANAKKALE) REZERVUAR HİDROLOJİSİNİN YERALTISUYU DİNAMİĞİ İLE İLGİNÇ İLİŞKİSİ

## AN INTERESTING RELATION BETWEEN THE RESERVOIR HYDROLOGY AND GROUNDWATER DYNAMICS OF THE ÖRENLİ DAM (BAYRAMIÇ-ÇANAKKALE)

Örenli Göleti Çanakkale'nin Bayramiç ilçesi sınırları içinde (Şekil 1) sulama amaçlı olarak 2008 yılında inşa edilmiş ve 12.11.2008 tarihinde su tutulmaya başlanmıştır. Su seviyesi yağışlı mevsimin sonunda, 2009 yılı Mayıs ayında maksimum su kotuna ulaşmış ve dolusavaktan akmaya başlamıştır. Ancak yaklaşık 2 ay kadar kısa bir süre sonra, daha sulama başlamamasına rağmen sürpriz bir şekilde su seviyesinin yaklaşık 2 m düştüğü gözlenmiştir. Gölette su seviyesi yaz mevsimi sonunda su alma kotunun da altına düşmüştür. Yapılan incelemede gövdeden, gövde ile formasyon dokanağında veya gövdenin mansap bölgesinde formasyondan boşalan herhangi bir sızıntıya rastlanmamıştır. Daha sonra yağışlı mevsimde (2010 yılı baharı) göl su seviyesi tekrar yükselmiş ancak su tüketilmemesine rağmen bir süre sonra bariz bir şekilde tekrar düşmüştür. Ancak ilginçtir ki, 2010 hidrolojik yılı yağışlı mevsiminde (2009 sonbaharı ve 2010 yılı kış ve baharı) gölette su seviyesi yükseli

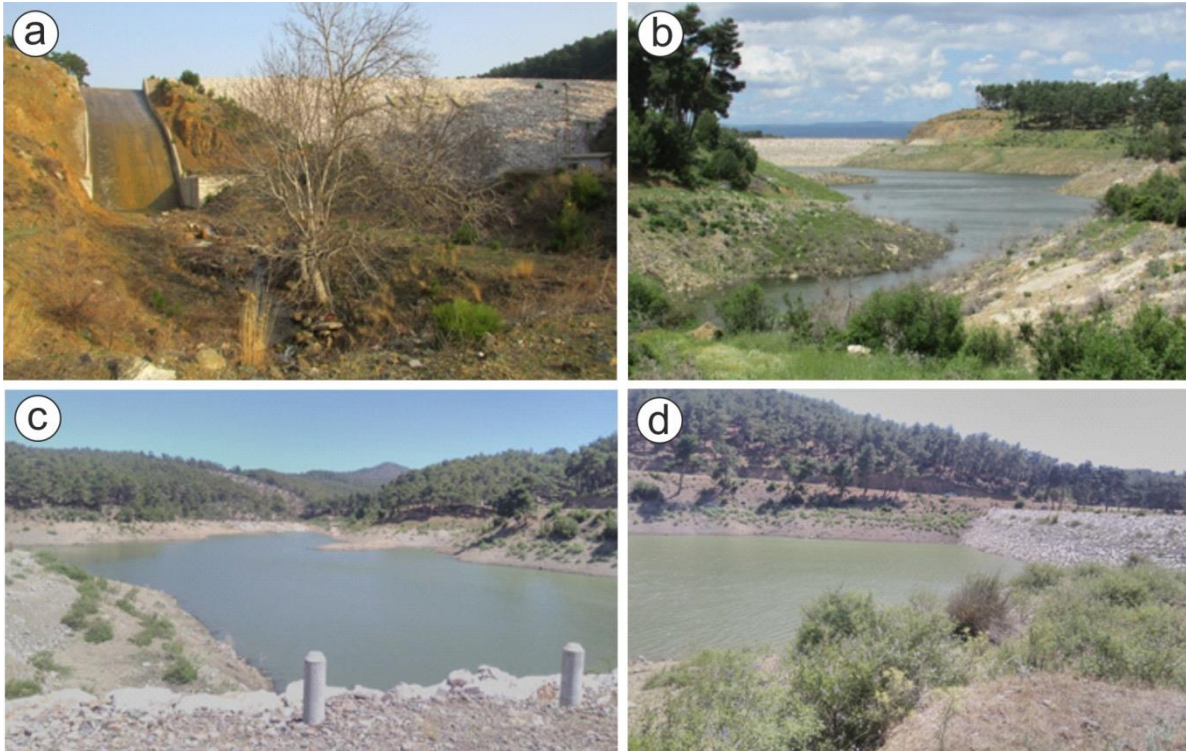
**Şekil 2 - Örenli Göletine ait bazı fotoğraflar (a: 2017 yılı Şubat ayında dolusavaktan akış, b: 3 ay sonra Mayıs sonunda su seviyesinin alçalmış halinin kretten görünümü, c,d: Temmuz başında su seviyesinin biraz daha düşmüş halinin sağ sahilden görünümü)**

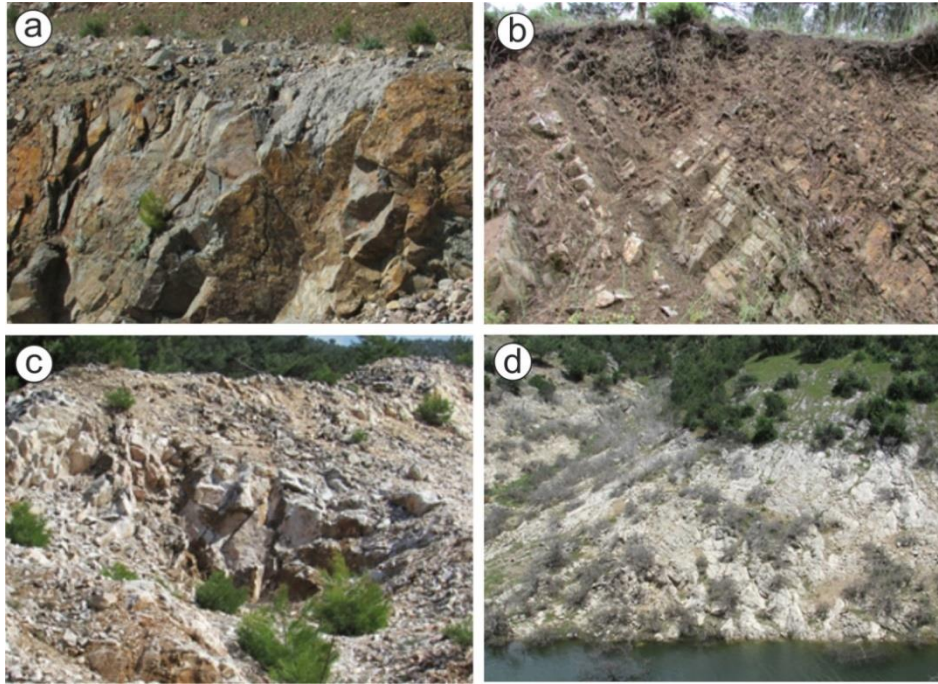
**Şekil 3** - Gölet gövdesinin üzerine oturduğu Örenli metamorfikleri (a ve b) ve göl alanının menbaındaki kireçtaşlarından (c ve d) görüntüler

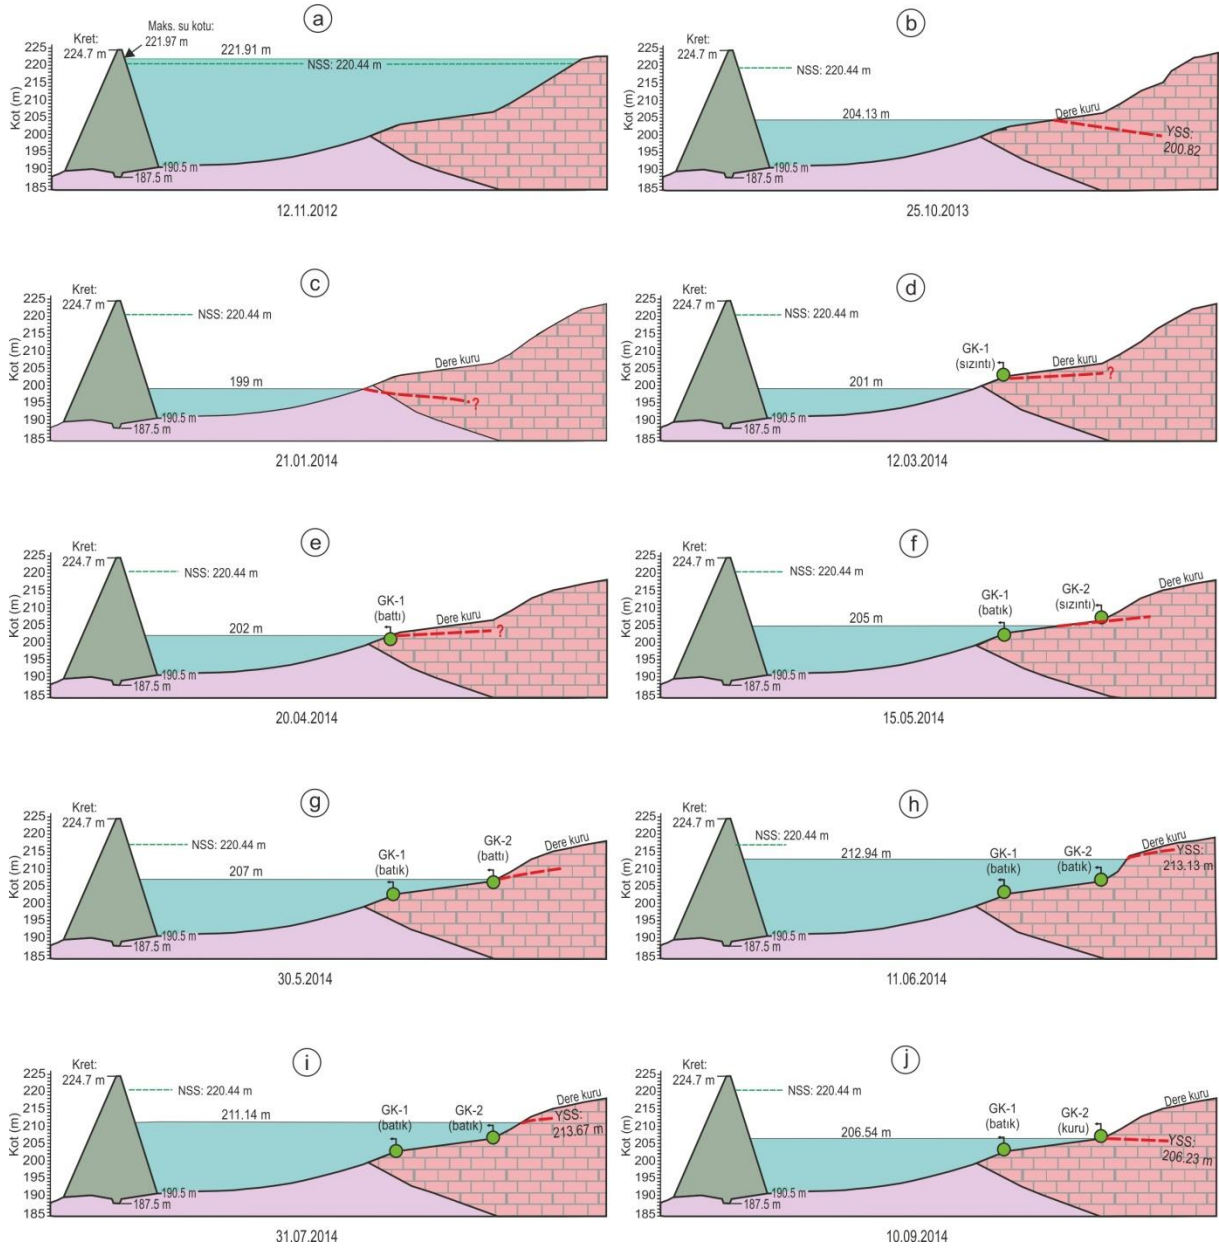
**Şekil 6 - Gölet su seviyesi, kaynaklar ve yeraltısıyu seviyesinin (YSS) farklı tarihlerdeki konumu (a: Su seviyesinin yağışlı yıl olan 2012 yılı Kasım ayında dolusavaktan taşması ve maksimum su seviyesine çok yaklaşması, b: Yaklaşık bir yıl sonra seviyenin 18 m düşmesi, c: üç ay sonra su seviyesinin 5 m daha düşmesi, d: Göle yüzey suyu girişi olmamasına rağmen su seviyesinin üç m yükselmesi ve GK-1 kaynağının sızıntı halinde akmaya başlaması, e: Göl su seviyesinin bir metre yükselmesiyle GK-1 kaynağının su altında kalması, f: 25 gün sonra su seviyesinin 3 m daha yükselmesi ve GK-2 kaynağının akmaya başlaması, g: 15 gün gibi kısa bir sürede göl su seviyesinin 2 m daha yükselmesi ve GK-2 kaynağının göl seviyesi altında kalması, h: 12 gün içinde göl su seviyesinin neredeyse 6 m yükselmesi, i: 52 gün sonra göl su seviyesinin 1.8 m düşmesi, j: 40 gün sonra göl seviyesinin 4.6 m düşmesi ve 206.54 m ölçülmesi)**

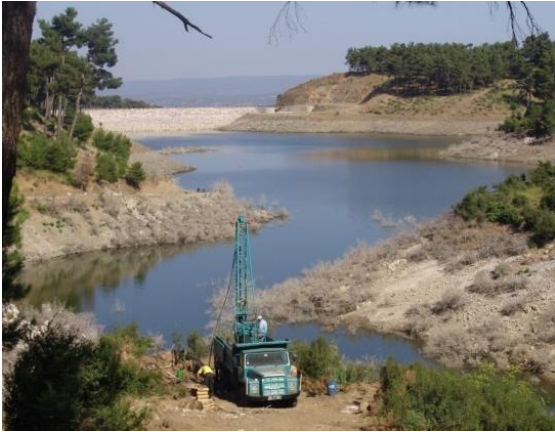
ancak ulaşım yolu ve kuyu yerlerinde çok sayıda ağacın kesilmemesi için tek sondaj ile yetinilmiştir. Açılan ASK-1 sondajı (Şekil 7) 50 m derinliğinde olup, üstte 4 m metamorfikler, onun altında ise kuyu sonuna kadar kristalize kireçtaşları kat edilmiştir.

**Şekil 7 - ASK-1 sondajı kuyusu açılırken**

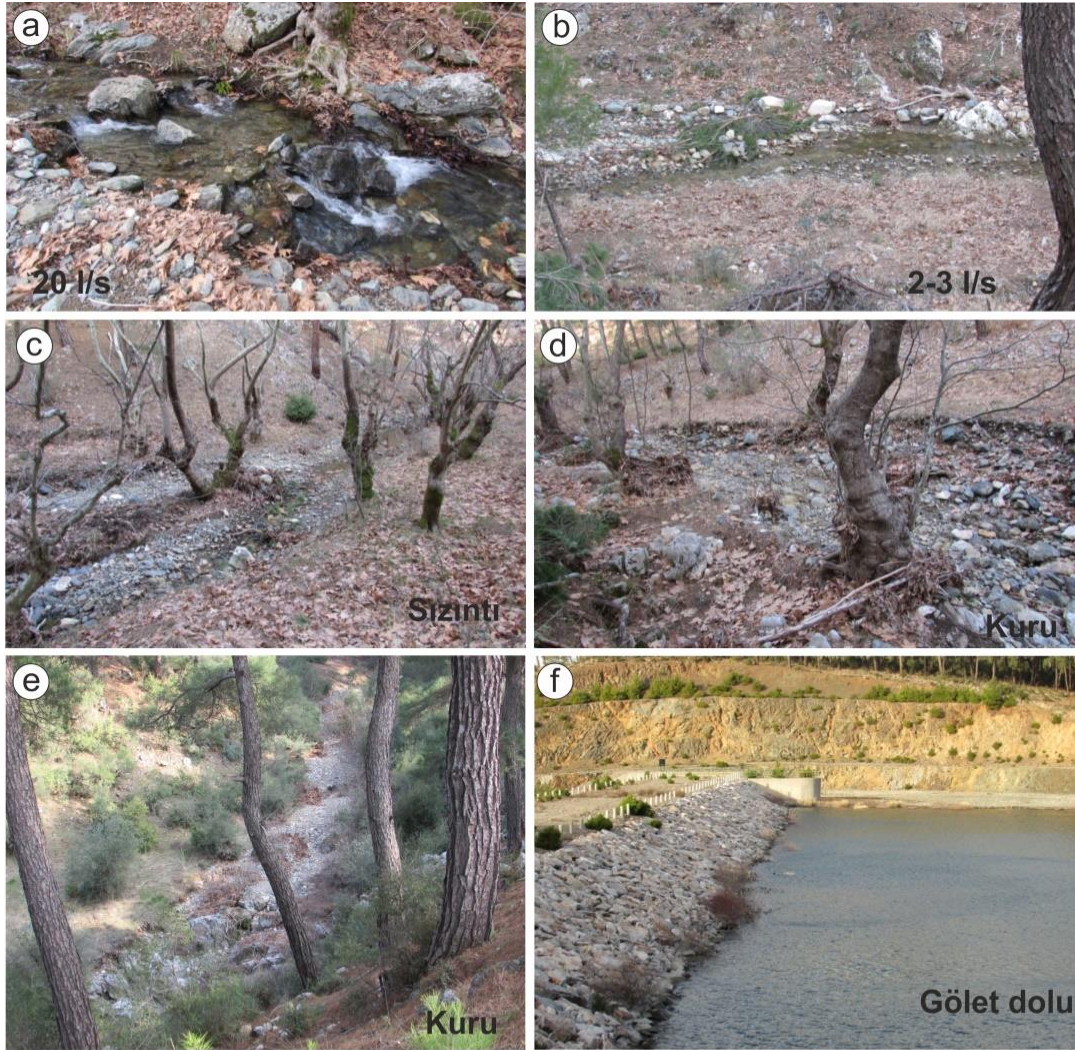
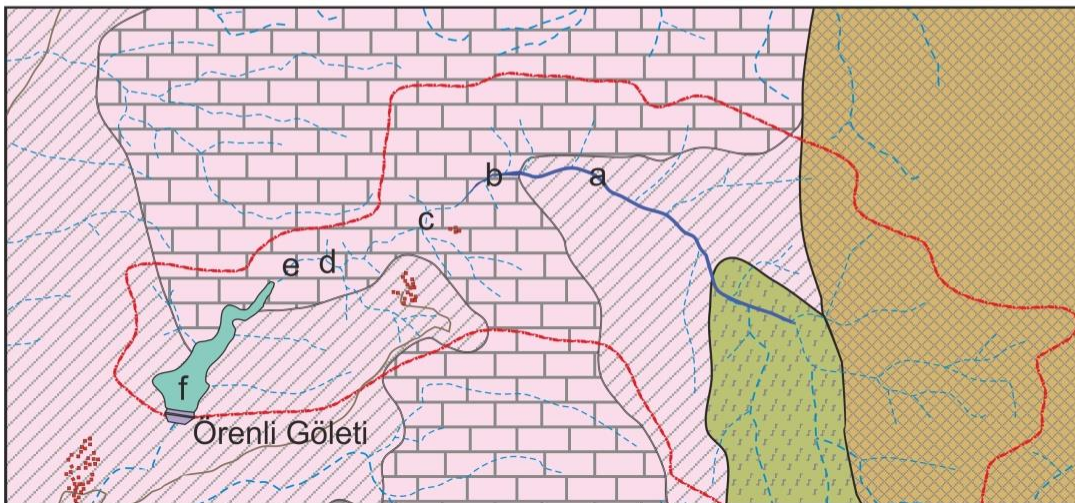
Farklı tarihlerde yapılan incelemelere göre, Patlak Dere'nin menba kısmında yaz aylarında bile az da olsa akış gözlenmektedir; ancak akan su, metamorfiklerden kireçtaşları üzerine gelmesiyle birlikte yavaş yavaş süzülerek kaybolmakta ve mansaba doğru debi azalarak yüzeysel akış bir süre sonra tamamen kaybolmaktadır (Şekil 8). Örneğin, 6 Şubat 2017 tarihinde yapılan tespit ve ölçümlerde metamorfiklerle kireçtaşı dokanağında 20 l/s olan dere debisinin kireçtaşına girdikten sonra gözle anlaşılabilecek kadar bariz bir şekilde azaldığı ve 550-600 m sonra debinin 2-3 l/s'ye düştüğü ve ilk noktadan kabaca 1 km sonra akışın tamamen kaybolduğu ve oradan gölete kadar yatağın kuru olduğu tespit edilmiştir. Ayrıca, 2017 yılı Temmuz ayı başında metamorfiklerle kireçtaşı dokanağında 5-6 l/s olan debi, 300 m sonra tamamen kaybolmuştur. Bu önemli gözleme ek olarak, 2013-2018 yılları arasında yağışlı mevsimlerde dahi gölet rezervuarına yüzeysel akışla hiç su girişi olmamış ve rezervuar su seviyesi sadece kaynaklarla yükselmiştir. Ancak, yağışların fazla olduğu bazı yıllarda Patlak Dere debisinin kireçtaşlarının süzülme kapasitesinin üzerine çıkmasıyla yüzeysel akışın gölete ulaşmasının mümkün olduğu tahmin edilmektedir. Örneğin, çok yağışlı olduğu bilinen 2012 yılı baharında kireçtaşları üzerinden akarken süzülme devam etmesine rağmen Patlak Dere'de akışın gölete kadar ulaşmış olması mümkündür. Ancak yaz aylarında debinin azalması ile dere suyunun kireçtaşı ile buluşmasından itibaren azalarak bir süre aktıktan sonra tamamen kaybolmaya başladığı ve artık rezervuara yüzeyden ulaşmadığı kuvvetle muhtemeldir.

**Şekil 8 - Göleti besleyen ana dere boyunca akışın durumuna ait görüntüler (6 Şubat 2017)**

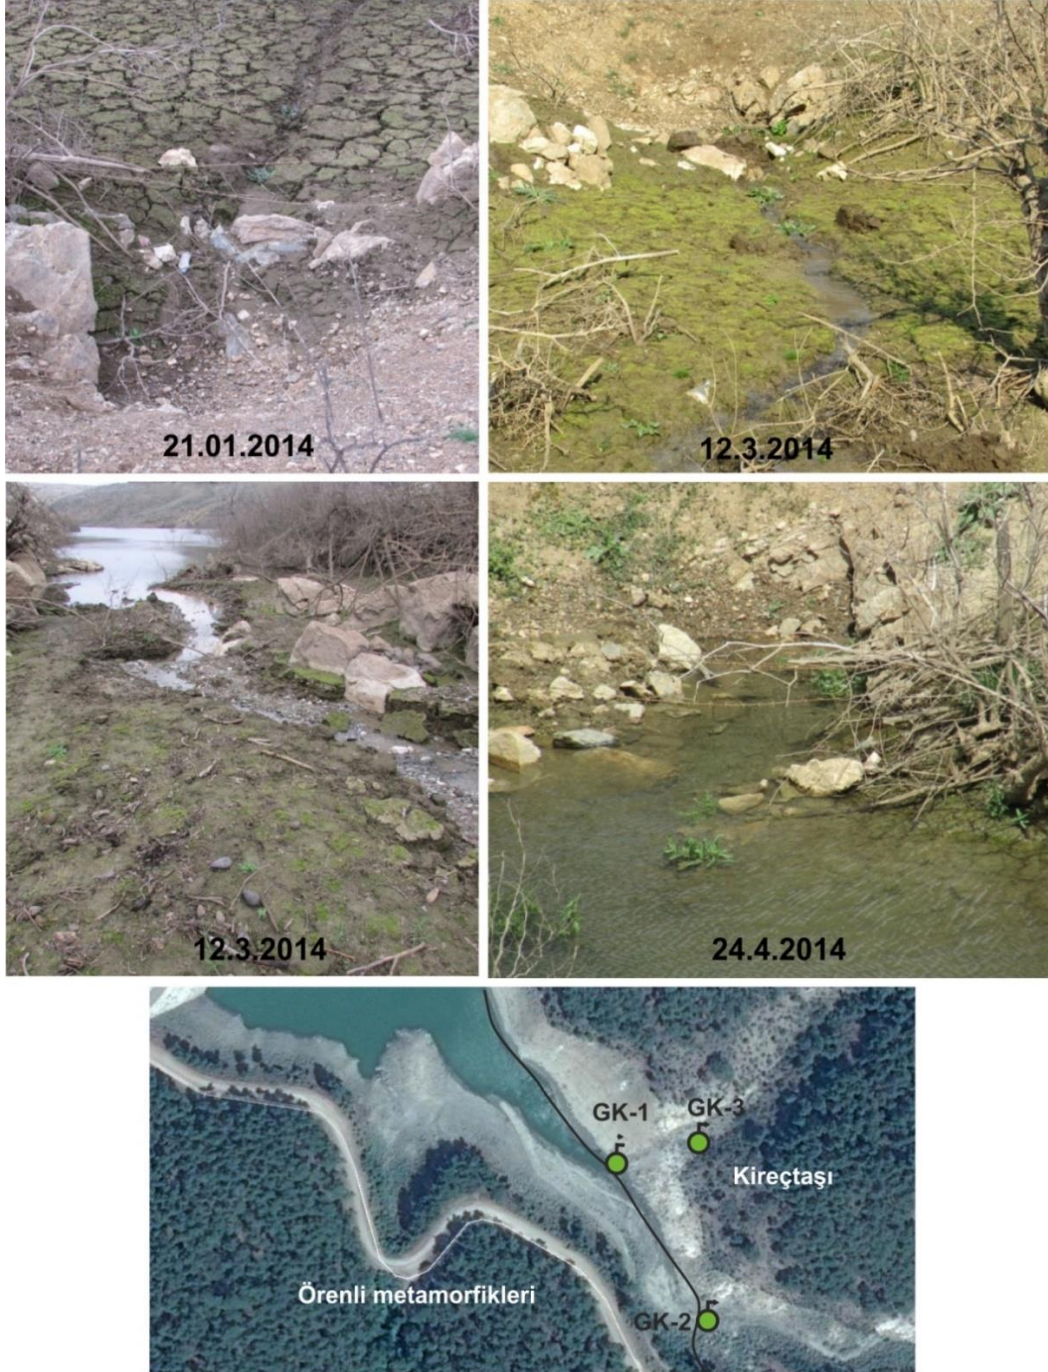
**Şekil 9** - GK-1 kaynağından 2014 yılında alınan görüntüler (21 Ocak'ta sızıntı ile başlıyor ve 24 Nisan'da rezervuar içine gömülüyor)

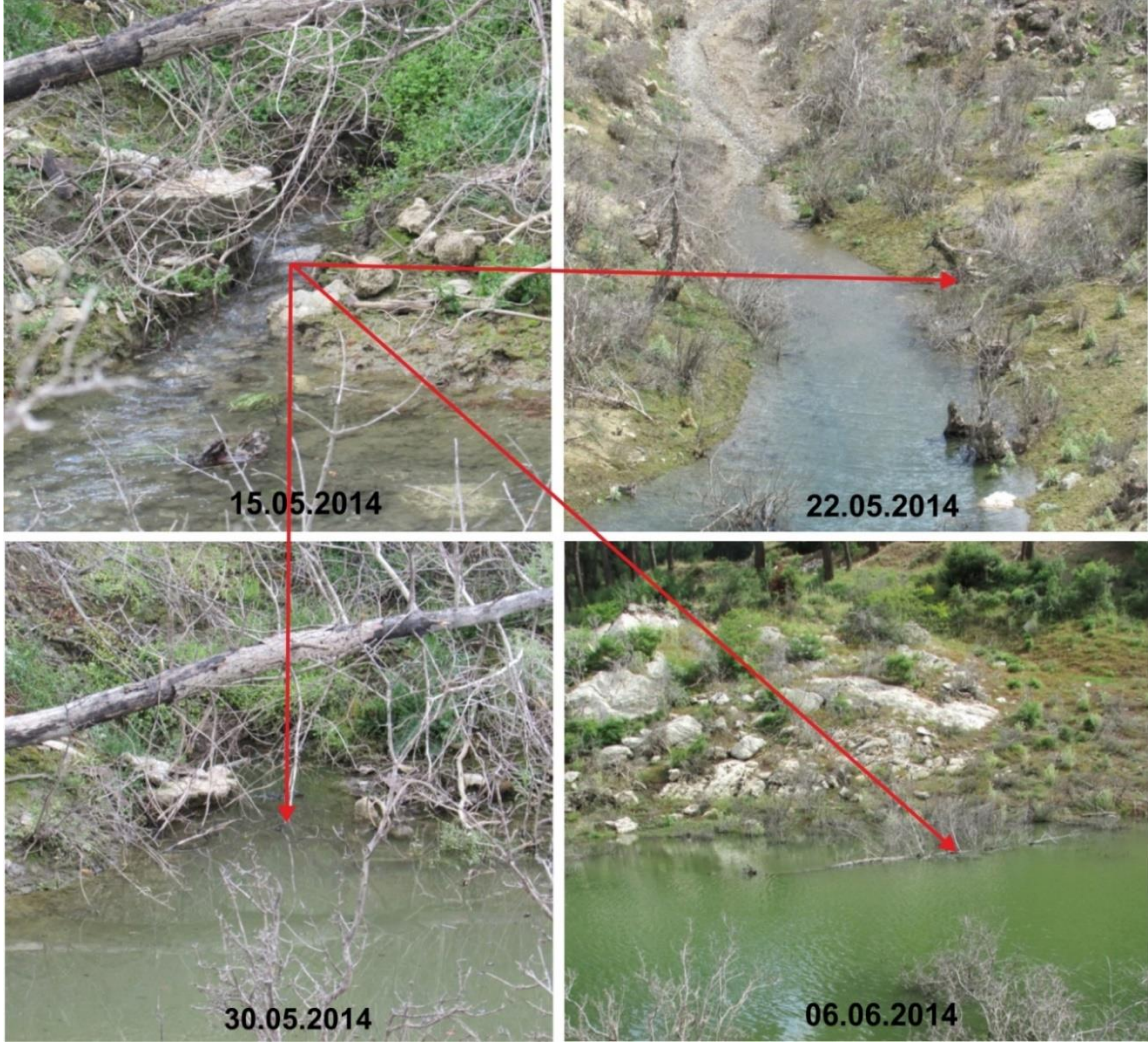
**Şekil 10** - GK-2 kaynağından 2014 yılında alınan görüntüler (15 Mayıs sabahı 1 L/s'nin altında bir debiyle akan kaynak aynı gün akşam saatlerinde 7 l/s'nin üzerine çıkıyor, 15 gün sonra 30 Mayıs'ta rezervuar içine gömülüyor)

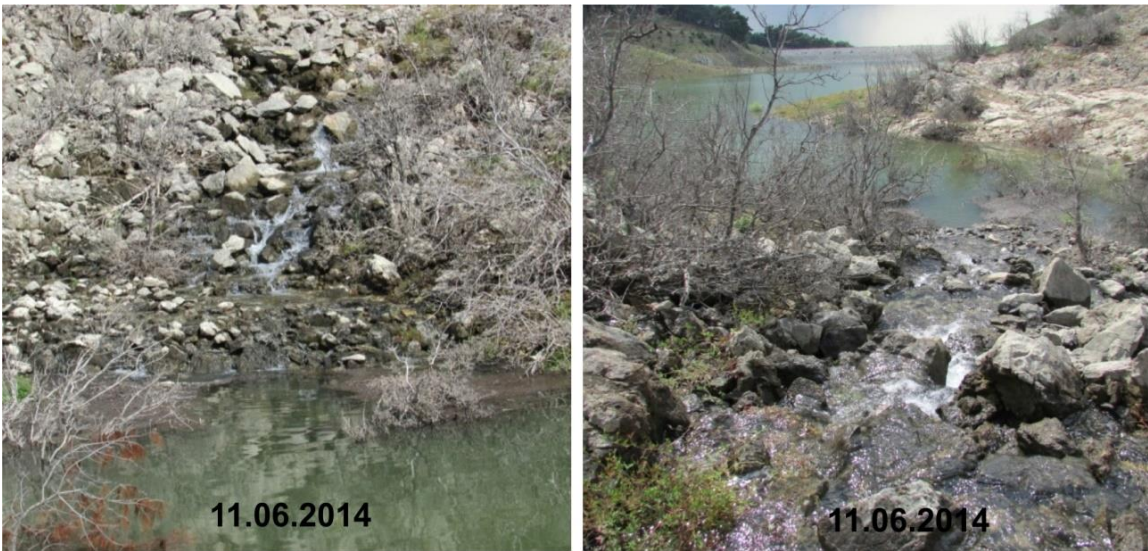
**Şekil 11** - GK-3 kaynağından 11 Haziran 2014 tarihinde alınan görüntüler

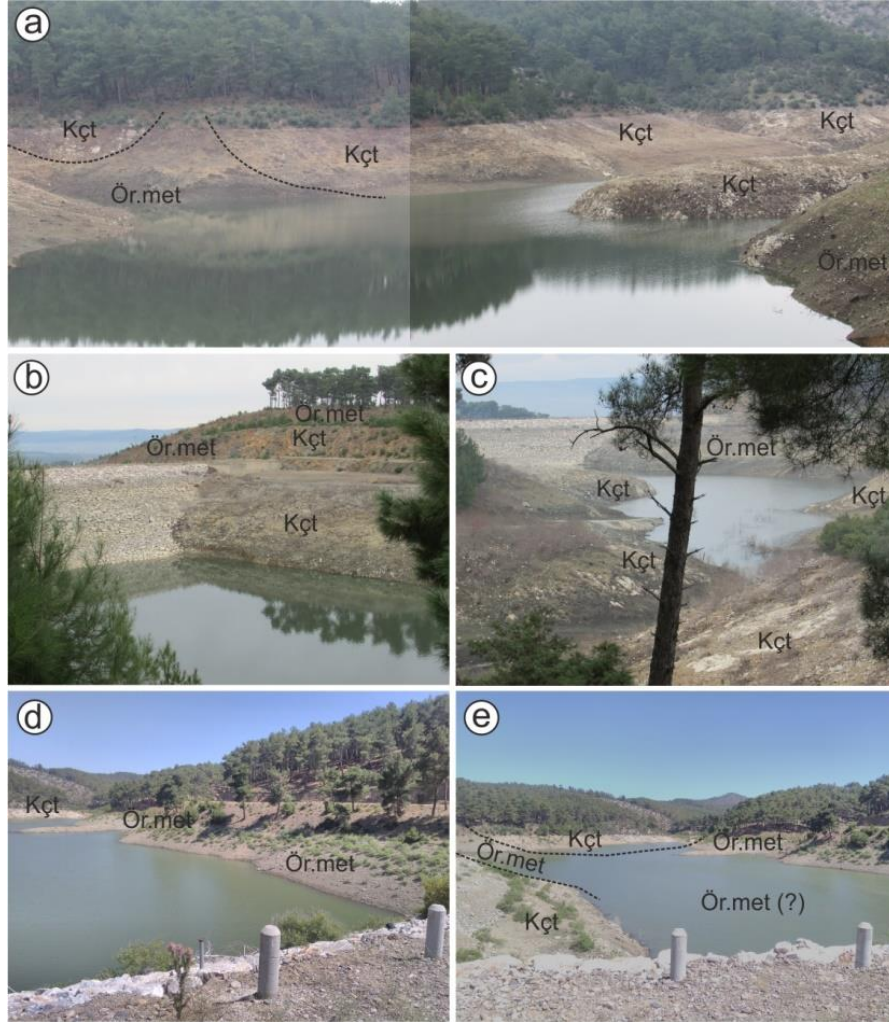
**Şekil 15** - Örenli gölet rezervuarı ile ilişkili jeolojik birimlerden (kçt: geçirimli kireçtaşları,

Ör.met: geçirimsiz-zayıf geçirimli Örenli metamorfikleri) görüntüler
