## Uzaktan Algılama ve CBS Teknikleri ile Erçek Gölü (Van) Kıyı Çizgisinin Mekânsal-Zamansal Değişim Analizi (1984–2025)

## Spatio-Temporal Change Analysis of the Shoreline of Lake Erçek (Van) Using Remote Sensing and GIS Techniques (1984–2025)

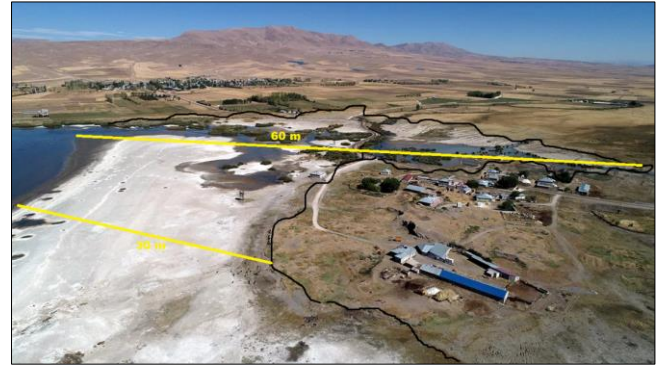
**Şekil 1.** Erçek Gölü doğu kesimi kıyı çizgisi değişimi (2020 yılı sonrası, URL 1)

Çalışmaya konu olan Erçek Gölü, barındırdığı zengin biyoçeşitlilik ile ekolojik açıdan öneme sahiptir [19]. Ancak gölün özellikle doğu ve kuzey kıyılarındaki düşük eğim yapısı (%1-2), su seviyesindeki minimal düşüşlerin bile kıyı çizgisinin onlarca metre çekilmesine yol açmaktadır. Bu süreç, lagünlerin kurumasına, ekosistemin tahribine ve flora ve fauna habitatının bozulmasına neden olmaktadır. Bu ekolojik risklerin en somut gözlemlendiği saha, birçok kuş türü için habitat alanı sunan Karagündüz ve yakınında bulunan sulak alandır. Erçek doğu ve güneydoğusuna ait kıyı çizgisindeki kararsız yapısıyla havzadaki sulak alan kayıplarının şiddetini ölçen bir biyo-indikatör sahası olarak değerlendirilmelidir. Ancak bölge sadece iklimsel değil; nüfus baskısı, tarımsal su kullanımı ve kontrolsüz altyapı çalışmaları gibi antropojenik faktörlerin baskısı altındadır (Şekil 1).

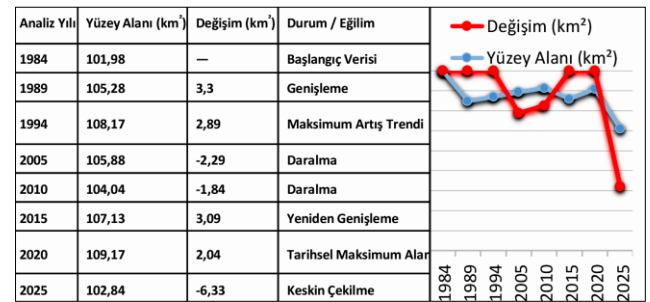
**Şekil 3.** Erçek gölü yüzey alanının yıllara göre değişimi

1984-2025 yılları arasında yapılan uzaktan algılama analizleri, Erçek Gölü yüzey alanının statik bir yapı olmadığını, aksine periyodik genişleme ve daralma eğilimleri sergilediğini ortaya koymuştur. Analiz edilen 41 yıllık süreçte göl yüzey alanı en düşük değerine 1984 yılında (101,98 km<sup>2</sup>) en yüksek değerine ise 2020 yılında (109,17 km<sup>2</sup>) ulaşmıştır (Şekil 3).

Veriler incelendiğinde, 1984'ten 1994'e kadar sürekli bir artış trendi (toplam +6,19 km<sup>2</sup>) izlenmiş, 2005-2010 döneminde bir daralma evresine girilmiş, ancak 2020 yılında göl alanı tarihsel zirvesine ulaşmıştır. En dikkat çekici bulgu ise, 2020-2025 yılları arasındaki beş yıllık kısa sürede yaşanan %5,8'lik (6,33 km<sup>2</sup>) keskin daralmadır.
