## Kron Köprü Restorasyon Ölçülerindeki Hataların Değerlendirilmesi<sup>#</sup>

### An Evaluation of the Errors in the Impressions of Crown and Bridge Restorations

Çiğdem ARSLAN GÜNER\*, Esra Çiğdem KURT\*, Hişam DEMİRKÖPRÜLÜ\*\*, Özgül KARACAER\*\*\*, Suat YALUĞ\*\*\*

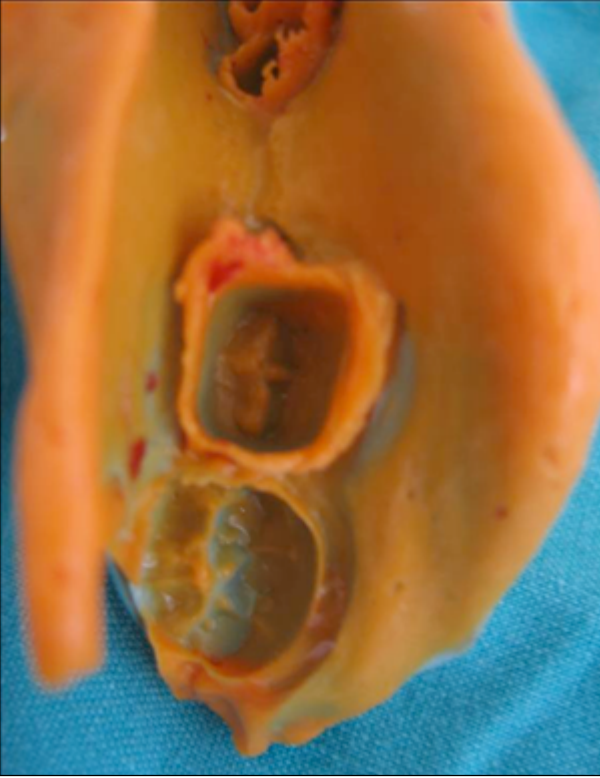
**Resim 2.** Diş kesim bitim sınırında düzensizlikler.

En fazla görülen hatalar putty-wash tekniğinde putty  
materyalinin açığa çıkması (%59.3) (Resim 1), diş  
kesimi bitim sınırında düzensizlik (%54.3) (Resim 2),

Genellikle bu hatalar, ölçü materyali ile prepare edilen diş yüzeyi arasında tam bir temasın elde edilememesinden dolayı oluşur. Diş kesim bölgesinde biyolojik sıvıların varlığı ve ölçü maddesinin karıştırılması sırasında içerisinde havanın kalmış olması temasın oluşmasını engelleyen nedenlerdendir<sup>4,7,16</sup>.

Marjin bölgesindeki düzensiz ölçü yüzeyine, ölçünün ağızdan erken çıkarılması, base/katalizör oranının doğru olmaması, diş yüzeyinde kalıntı kalması, yüksek ısı ve nem nedeniyle erken polimerizasyon neden olmaktadır<sup>6</sup>.

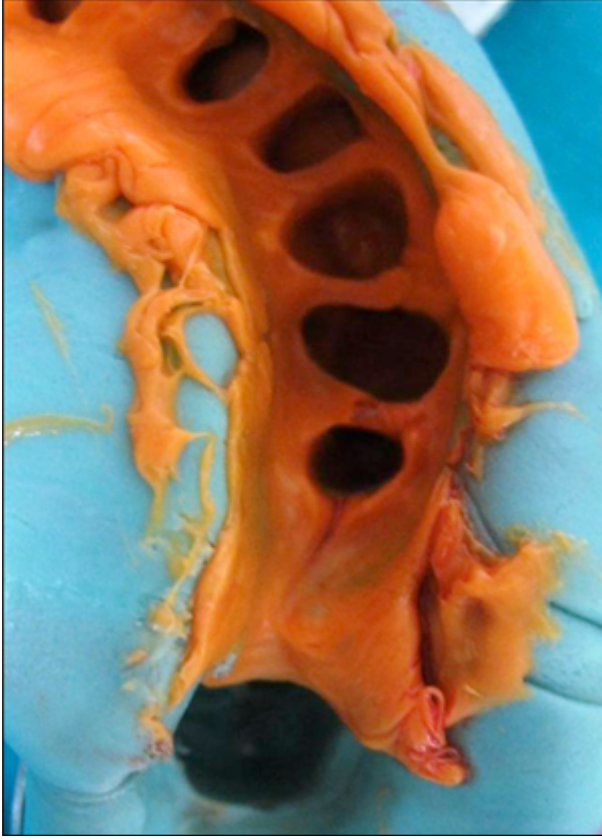
**Resim 3.** Light-body'nin homojen kalınlıkta olmaması.

Çalışmamızda yüksek oranda (%39,3) gözlenen hatalardan biri de light body'nin her yerde homojen miktar ve kalınlıkta olmamasıdır. Bu hatanın oluşma nedeni, putty materyalinin içinde light body materyali için yer hazırlanmamasıdır<sup>6</sup>. Yoğun kıvamlı ölçü üzerinde akıcı kıvamlı ölçü materyaline yer sağlamayı birçok araştırmacı önermektedir<sup>1</sup>.
