# Turkish Studies

Volume 13/26, Fall 2018, p. 757-774

## İSTANBUL –KÜÇÜKÇEKMECE ABDÜSSELAM ÇELEBİ ÇEŞMELERİ

## İSTANBUL –KÜÇÜKÇEKMECE ABDÜSSELAM ÇELEBİ FOUNTAINS

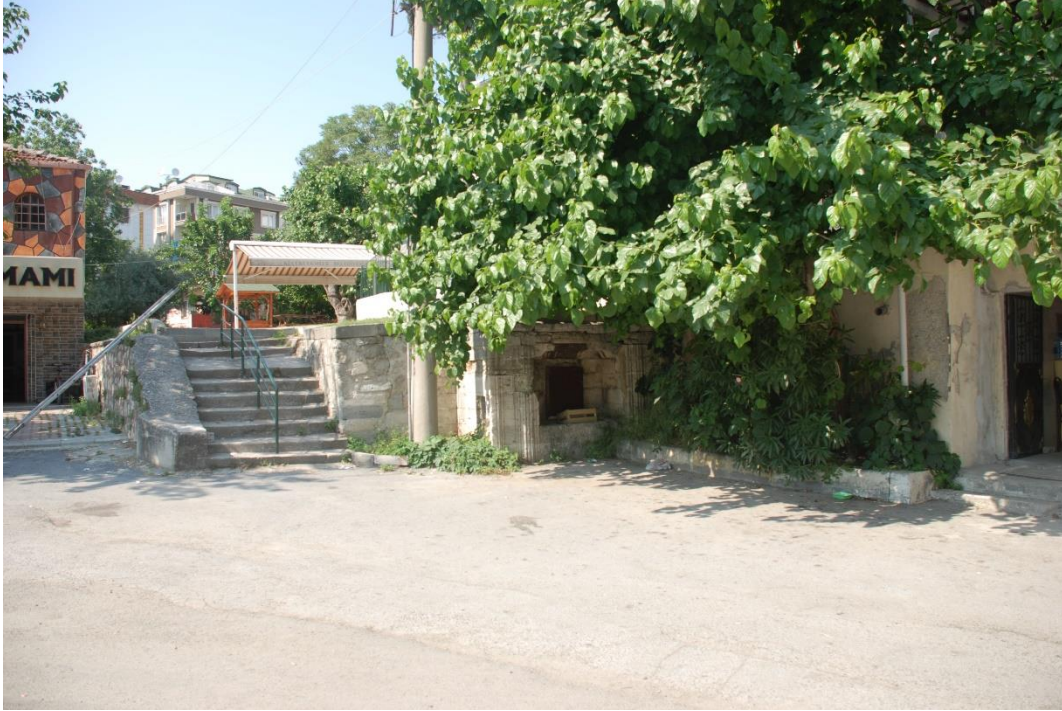
Fotoğraf 1: Abdüsselim Çelebi Çeşmesi

İstanbul'daki sade görünümlü ve küçük boyutlu çeşmelerden birisi olan yapı, kareye yakın dikdörtgen bir plan üzerine oturmaktadır. Bağımsız tek cepheli olarak inşa edilen yapının yüksekliği yaklaşık olarak 2 m. civarındadır. Çeşmenin ön cephesi dışındaki diğer cepheleri sağırdır. Bütünüyle küfeki taşından yapılmış olan çeşme, dilimli kemerli bir cephe düzenlemesine sahiptir. Oldukça derin bir nişe sahip olan çeşmede cepheyi hareketlendiren en önemli süsleme unsuru bordür kuşağıdır. İki yanında dış bükey yarım sütünce izlenimi veren silmelerin bulunduğu plasterin dışında iki kenarı basit profilli silmelerden oluşan iç bükey geniş bir bordür bulunmaktadır. Bu bordürlerin kenarlarında da düz yüzeyle benzer bordürler yer almaktadır. Nişin merkezinde yer alan ayna taşı bugün yerinde yoktur. Ayna taşının bulunduğu alan sivri kemer şeklinde düzenlenmiştir. Günümüzde ayna taşının bulunduğu alan oldukça tahrip edilmiştir. Niş içinde ayna taşı dışında cepheyi hareketlendirecek herhangi bir unsur bulunmamaktadır.

Çeşmenin üst örtüsü düz dam şeklindedir. Devamında yer alan saçak dışı doğru çıkıntı yapan bir sıra düz silmeyle hareketlendirilmeye çalışılmıştır. Çeşmenin cephesini oluşturan dilimli kemer formu günümüze bir bölümü kırık olarak ulaşmıştır. Dört dilimden meydana geldiği tahmin edilen kemer formu gerek Başkent İstanbul'da ve gerekse Anadolu'da çok fazla tercih edilmeyen bir kemer biçimidir. Kemer formu bitişindeki plasterlerle bütünleşir izlenimi vermektedir.

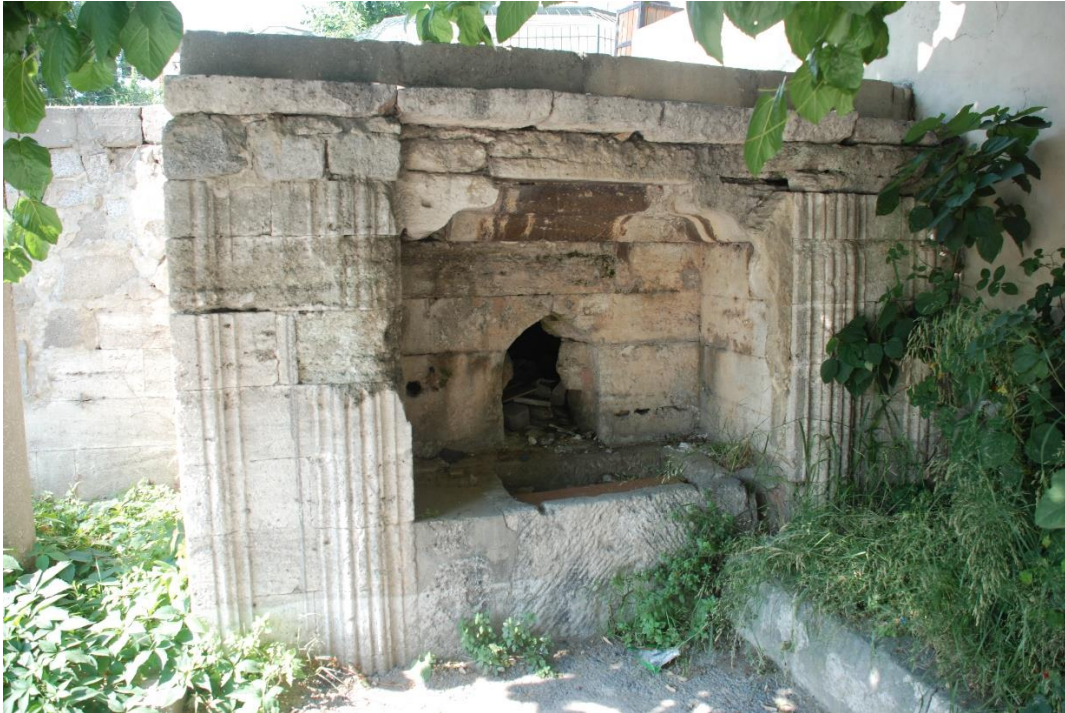
Fotoğraf 2: Abdüsselam Çelebi Çeşmesi

Çeşmenin en dikkat çekici yerlerinden birisi de su yalağıdır. En ve boy açısından küçük ölçülerde tasarlanan buna karşın derinliği itibariyle dikkat çeken su yalağı, son yıllarda yapılan basit

onarımlarla günümüze ulaşabilmiştir. Su yalağının her iki tarafında birer adet dinlenme sekisi bulunmaktadır. Dinlenme sekileri, asıl işlevleriyle birlikte su içmeye veya su doldurmaya gelen insanların aynı zamanda sohbet ettikleri, dinlendikleri mekanlar olan çeşmelerde su yalaklarının etrafında oturmak, testi koymak gibi işlevleri üstlenen, yerden yükseltilmiş yapı elemanları olarak bilinmektedir. Su yalağının tahliye deliği ise etrafı dilimli kemerle kuşanan sağır bir niş şeklinde düzenlenmiştir. Tahliye deliği kısmen zemin kotunda kalmaktadır.

Çeşmenin etrafında ve içinde yaptığımız incelemelerde yapının hazneli çeşme olarak inşa edildiğini anlamaktayız. Çeşmeye gelen suyun bekletildiği ve dinlendirildiği yer olan hazneler, Osmanlı Devleti zamanında çeşme tasarımı başkent İstanbul ve Edirne'nin yanı sıra Anadolu'da sıklıkla görülmektedir (Ertuğ, 2006) (Karademir, 2008).

Abdüsselam Çelebi Çeşmesi, tasarım özellikleri itibarıyla 16. yüzyıl çeşme mimarisinin İstanbul'da önemli temsilcilerinden birisi olarak ayakta durmaktadır. Namazgahlı Çeşme olarak ta bilinen yapı, günümüze özgün yapısal özelliklerini kısmen kaybederek ulaşmıştır. İstanbul'da işlevini kaybetmiş birçok tarihi çeşmeden birisi olan Abdüsselam Çelebi Çeşmesi, günümüzde önündeki yalağı çöplük olarak kullanılan bir yapı haline gelmiştir.

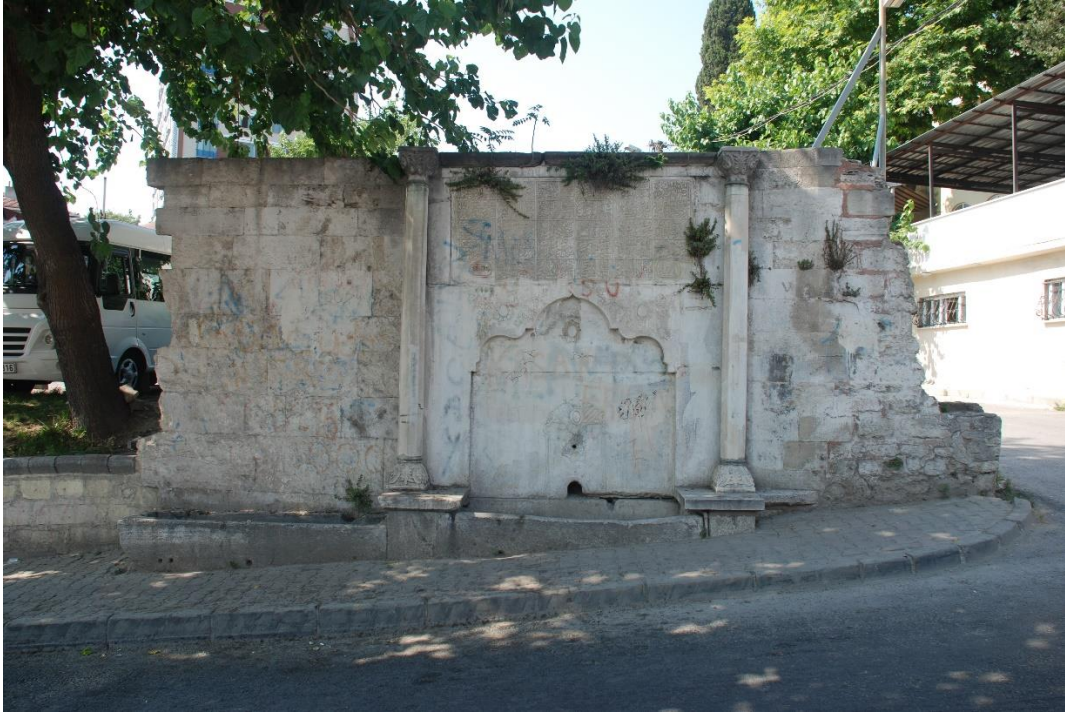
Fotoğraf 3: Abdüsselam Çelebi ( Seyyid Aziz Bey) Çeşmesi

Tarihi çeşmede ayna taşı içindeki su deliğinin etrafı ile ayna taşının su yalağı ile bağlantı noktası tahrip edilmiştir. Benzer şekilde su yalağının ön cephesinde çatlaklar dikkat çekmektedir.

Tarihi yapıda 2 adet su yalağı mevcuttur. Çeşmenin cephesindeki asıl su yalağı kısmen tahrip olmuş fakat zaman zaman basit onarım görmüş dikdörtgen biçimli bir yalaktır. Yalağın her iki tarafında birer adet dinlenme sekisi bulunmaktadır. İkinci su yalağı batı ekseninde yer alır. Bu su yalağının

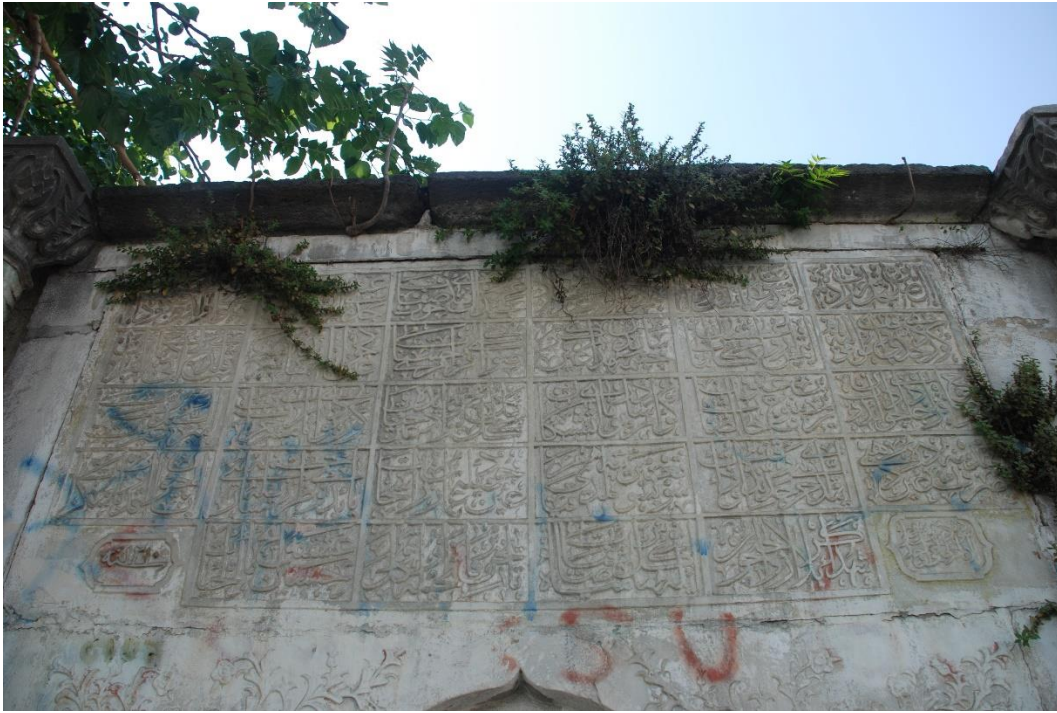
Fotoğraf 4: Abdüsselam Çelebi ( Seyyid Aziz Bey) Çeşmesi, kitabe

Şüphesiz ki çeşmenin en dikkat çekici yeri üzerinde yer alan ve 30 kartuş içinde beş satırdan meydana gelen kitabesidir. Sülüs hatla yazılmış olan kitabe barok profilli bir kemerin üzerinde geniş bir alan kaplamaktadır. Kartuşlar arasındaki boşluklar hareketlerle düzenlenmiştir. Kitabenin en son satırında inşa tarihi olarak “*sene 1210*” tarihi notu düşürülmüştür. Bu tarih 1795-96 yıllarına denk gelmektedir. Çeşmenin üzerindeki Barok süslemelere bakılırsa dönem özelliklerini birebir yansıtmaktadır. Eyice'ye göre çeşme Sadrazam Emni tarafından Abdüsselam Çelebi adına yaptırılmıştır (Eyice, 1978: 92). Fakat çeşmenin üzerindeki kitabede yer alan “*Subesu kıldı ta'mirine kıyam*” sözü dikkat çekmektedir. Bu sözden kitabenin tamir kitabesi olabileceği anlaşılmaktadır. Kitabenin ilk dört satırı dikkatli bir şekilde okunduğunda “*Ebubekir Sıddık ve Eşrefzade soyundan, Eski Sadrazam Pir Paşa'nın neslinden hem de Abdüsselam sülalesinden Seyyid Aziz Bey*” ismi ön plana çıkmaktadır. Yine kitabenin 21. satırında geçen “*yer yer bu binayı tamir ettirdi*” ile 23. satırında geçen “*çeşmeyi yeni bir tarz ile yaptı*” cümleleri yapı hakkında detaylı bilgiler vermektedir. Burada dikkat edeceğimiz husus yapının kuvvetle muhtemel külliye ile birlikte Abdüsselam Çelebi tarafından yaptırılmış olduğu ve yapının sonraki dönemlerde yıkılmış olması sebebiyle Abdüsselam Çelebi'nin

vakfına mütevellî olan ve onun soyundan gelen Seyyid Aziz Bey'in III. Selim döneminde yeni bir tarz ile yeniden inşa etmiş olduğudur.

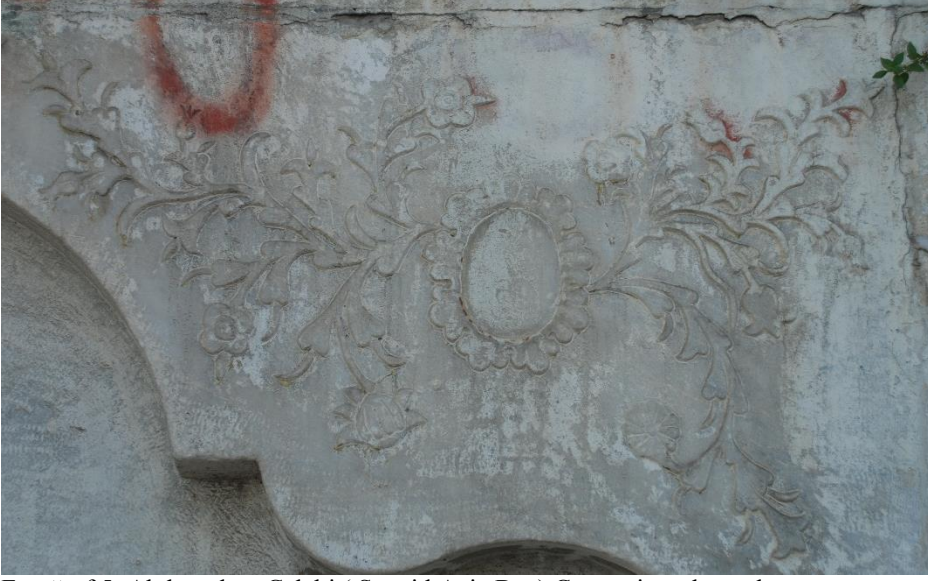
Fotoğraf 5: Abdüsselim Çelebi ( Seyyid Aziz Bey) Çeşmesi, süsleme detayı

Dönem özelliklerini yansıtan çeşmede dilimli kemer köşeliklerinde birbiriyle simetri oluşturacak biçimde dönemin sanat üslubunu aksettiren zengin desenli kabartma tekniğinde tasarlanmış bitkisel süslemeler dikkat çekmektedir. Bir göbek motifinin merkezinden iki yana doğru genişleyen bitkisel süslemeler çiçeklerle ve tomurcuklarla nihayetlenmektedir. Bu süsleme kemer köşeliklerindeki sadeliği tamamen ortadan kaldırmıştır. Yine Barok profilli kemer içinde yer alan ayna taşı S ve C kıvrımlarıyla bağlanan akant yaprakları ile yüzeysel silmelerle sınırlandırılmıştır. Süsleme kompozisyonunun merkezini iri bir göbek motifi kuşatmaktadır. Benzer süsleme kompozisyonları aynı yüzyıl yapıları olan Edirne ve İstanbul gibi başkentlik yapmış kentlerdeki çeşme örneklerinde de görülebilmektedir ( Karademir, 2008: 117) ( Ertuğ, 2006: 43-54).

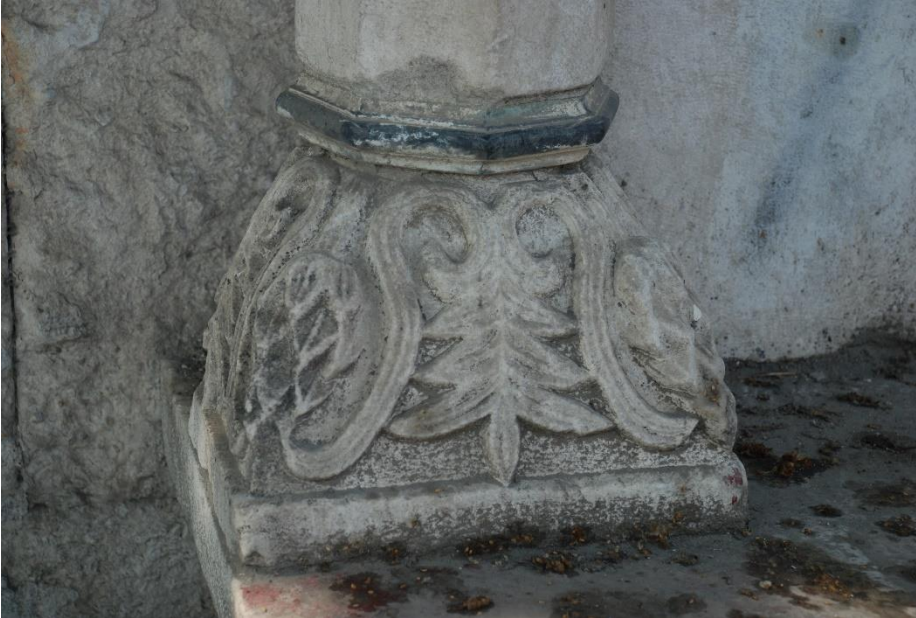
Fotoğraf 6: Abdüsselim Çelebi ( Seyyid Aziz Bey) Çeşmesi, devşirme malzeme

Çeşmedeki en dikkat çeken tasarımlardan birisi de devşirme malzeme olarak kullanıldığını tahmin ettiğimiz Bizans Sütun başlıklarıdır. Köşeli gövde, altlık ve başlıklardan oluşan devşirme sütunlar yapısal özelliklerini büyük oranda korumaktadır. Altlık ve başlıklarda benzer kompozisyon örnekleri tasarlanmıştır. Kabartma tekniğinde yapılan altlık ve başlıklar akantus ve enginar motifleri ile devamlılık arz eden bir kompozisyon oluşturmuştur.
