## ÖRENLİ GÖLETİNDE (BAYRAMIÇ-ÇANAKKALE) REZERVUAR HİDROLOJİSİNİN YERALTISUYU DİNAMİĞİ İLE İLGİNÇ İLİŞKİSİ

## AN INTERESTING RELATION BETWEEN THE RESERVOIR HYDROLOGY AND GROUNDWATER DYNAMICS OF THE ÖRENLİ DAM (BAYRAMIÇ-ÇANAKKALE)

Örenli Göleti Çanakkale'nin Bayramiç ilçesi sınırları içinde (Şekil 1) sulama amaçlı olarak 2008 yılında inşa edilmiş ve 12.11.2008 tarihinde su tutulmaya başlanmıştır. Su seviyesi yağışlı mevsimin sonunda, 2009 yılı Mayıs ayında maksimum su kotuna ulaşmış ve dolusavaktan akmaya başlamıştır. Ancak yaklaşık 2 ay kadar kısa bir süre sonra, daha sulama başlamamasına rağmen sürpriz bir şekilde su seviyesinin yaklaşık 2 m düştüğü gözlenmiştir. Gölette su seviyesi yaz mevsimi sonunda su alma kotunun da altına düşmüştür. Yapılan incelemede gövdeden, gövde ile formasyon dokanağında veya gövdenin mansap bölgesinde formasyondan boşalan herhangi bir sızıntıya rastlanmamıştır. Daha sonra yağışlı mevsimde (2010 yılı baharı) göl su seviyesi tekrar yükselmiş ancak su tüketilmemesine rağmen bir süre sonra bariz bir şekilde tekrar düşmüştür. Ancak ilginçtir ki, 2010 hidrolojik yılı yağışlı mevsiminde (2009 sonbaharı ve 2010 yılı kış ve baharı) gölette su seviyesi yükseli

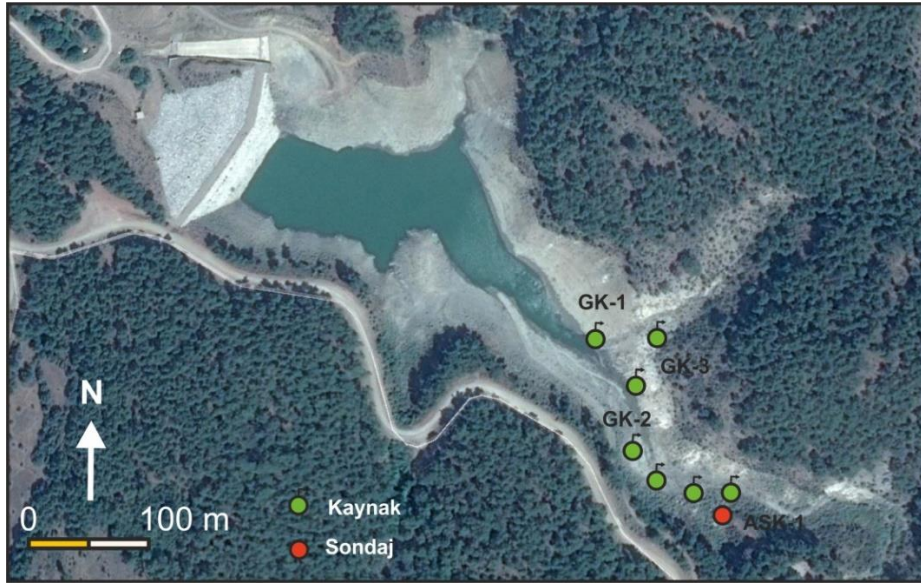
Şekil 5 - Google Earth görüntüsü üzerinde kaynaklar ve araştırma kuyusu

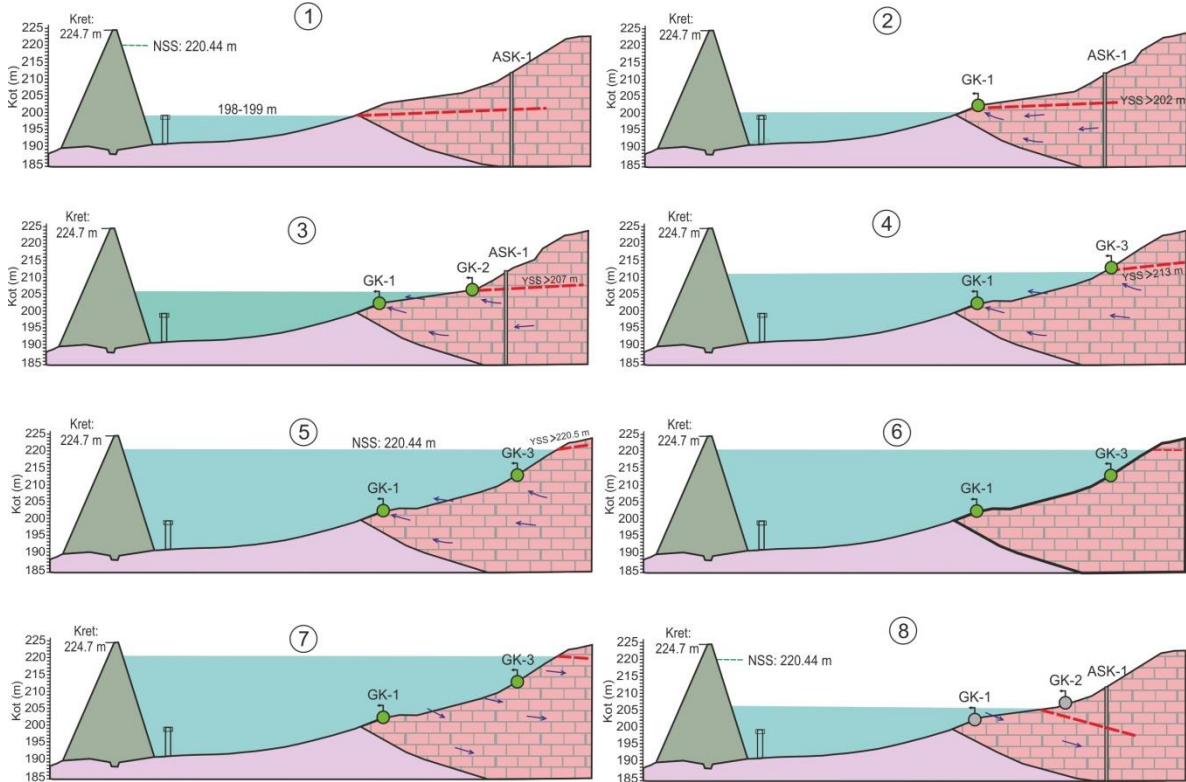
Örenli Göletinde su tutulmaya başlanıp, gölette depolanan su 2012 yılında dolusavaktan taştıktan sonra su seviyesinde 2013 yılında bariz bir düşme olması ve 2014 yılı Ocak ayında en düşük seviyeye (199 kotuna) ulaşmasının anlamı; gölette kaçığa neden olan geçirimli kireçtaşlarının en az bu kota kadar indiğidir. Yapılan haritalama çalışmalarında, rezervuarın menba kısmında bulunan kireçtaşlarının en düşük kotunun 198- 199 m arasında olduğu görülmüştür (Şekil 12-1). Buna göre rezervuar su seviyesi su alma kotu (198.89 m) altında iken kireçtaşlarıyla temas olmadığından kaçak sorunu beklenmemektedir. Gölette ilk defa su depolanmaya başladığında rezervaarda yükselmeye başlayan su 199 kotuna ulaştığında kireçtaşları ile temas başlamakta ve bu durumda yeraltısuyu tablası eğimi rezervuara doğru olduğunda (yağışlı dönem) yeraltısuyu göleti beslemektedir. Yeraltısuyu seviyesi ASK-1 gözlem kuyusunda 202 kotunun üzerine çıktığında GK-1 kaynağı sızıntı halinde akmaya başlamakta (Şekil 12-2) ve su seviyesi yükseldikçe kaynağın debisi artmaktadır. Yeraltısuyu seviyesi yükselirken gölette su seviyesi de yükselmekte ve bir süre sonra yeraltısuyu seviyesi 211 kotu üzerine çıktığında

GK-2 kaynağı da akmaya başlamaktadır (Şekil 12-3). Yağışlı mevsimde yüksek debili Patlak Dereden ve kireçtaşı üzerine düşen yağıştan beslenimin devam etmesi halinde yeraltısuyu seviyesi 218 kotuna ulaştığında rezervuarın sağ tarafındaki GK-3 kaynağı ve aynı kotlarda bulunan daha küçük debili kaynaklar akmaya başlamaktadır (Şekil 12-4). Rezervuar su seviyesi 2017 yılı bahar ayarında olduğu gibi 213 kotu üzerine çıktığında GK-1, GK-2 ve aynı kotlardaki daha küçük kaynaklar rezervuar su seviyesi altında kalmaktadır. Ancak Patlak dereden gölete hiç su girişi olmadığı halde göl su seviyesi yükselmeye devam ettiğine ve gözlem kuyusunda yeraltısuyu seviyesi rezervuar su seviyesinden yüksek olduğuna göre, batık kaynaklardan ve diğer kırık-çatlak ve erime boşluklarından göle yeraltısuyu girişinin devam ettiği anlaşılmaktadır. Su seviyesi biraz daha yükseldiğinde normal su seviyesine (NSS=220.44 m) ulaştığında dolusavaktan boşalma başlamaktadır (Şekil 12-5). 2017 yılının Mart ayı başında dolusavakta yapılan ölçümlerde 64 L/s civarında bir boşalım ölçülmüştür. Patlak Derenin kuru olmasına rağmen, dolusavaktan akış olması gölete çeşitli kaynaklardan (daha önce tespit edilen bütün kaynaklar batık durumda) su girişinin devam ettiğini göstermektedir.

**Şekil 12 - Örenli Göleti rezervuar seviyesinin yeraltısuyu seviyesi, kaynaklar ve yüzeyel akış durumuna göre aldığı pozisyonların modellenmesi**

Kış sonu ve ilkbahar aylarındaki beslenmelerden sonra Haziran-Temmuz aylarında yeraltısuyu besleniminin azalmasıyla yeraltısuyu seviyesi yavaş yavaş düşmekte ve önce yatay konuma gelmekte (Şekil 12-6), kurak mevsim boyunca rezervuardan formasyona doğru dönmektedir (Şekil 12-7,8). Böylece rezervuarda su seviyesi düşmeye başlamakta, formasyona doğru olan yeraltısuyu tablası eğimi arttıkça rezervuarda eksilme ve su seviyesinde düşme o kadar fazla olmaktadır. Rezervuar su seviyesi kaynak kotlarının altına düşünce kaynaklar kuru olarak gün yüzüne çıkmaktadır. Bir sonraki yağışlı mevsimle birlikte yeraltısuyu besleniminin artmasıyla yeraltısuyu seviyesi yükselmekte ve bir süre sonra ters yöne dönerek göleti besleme tekrar başlamaktadır.

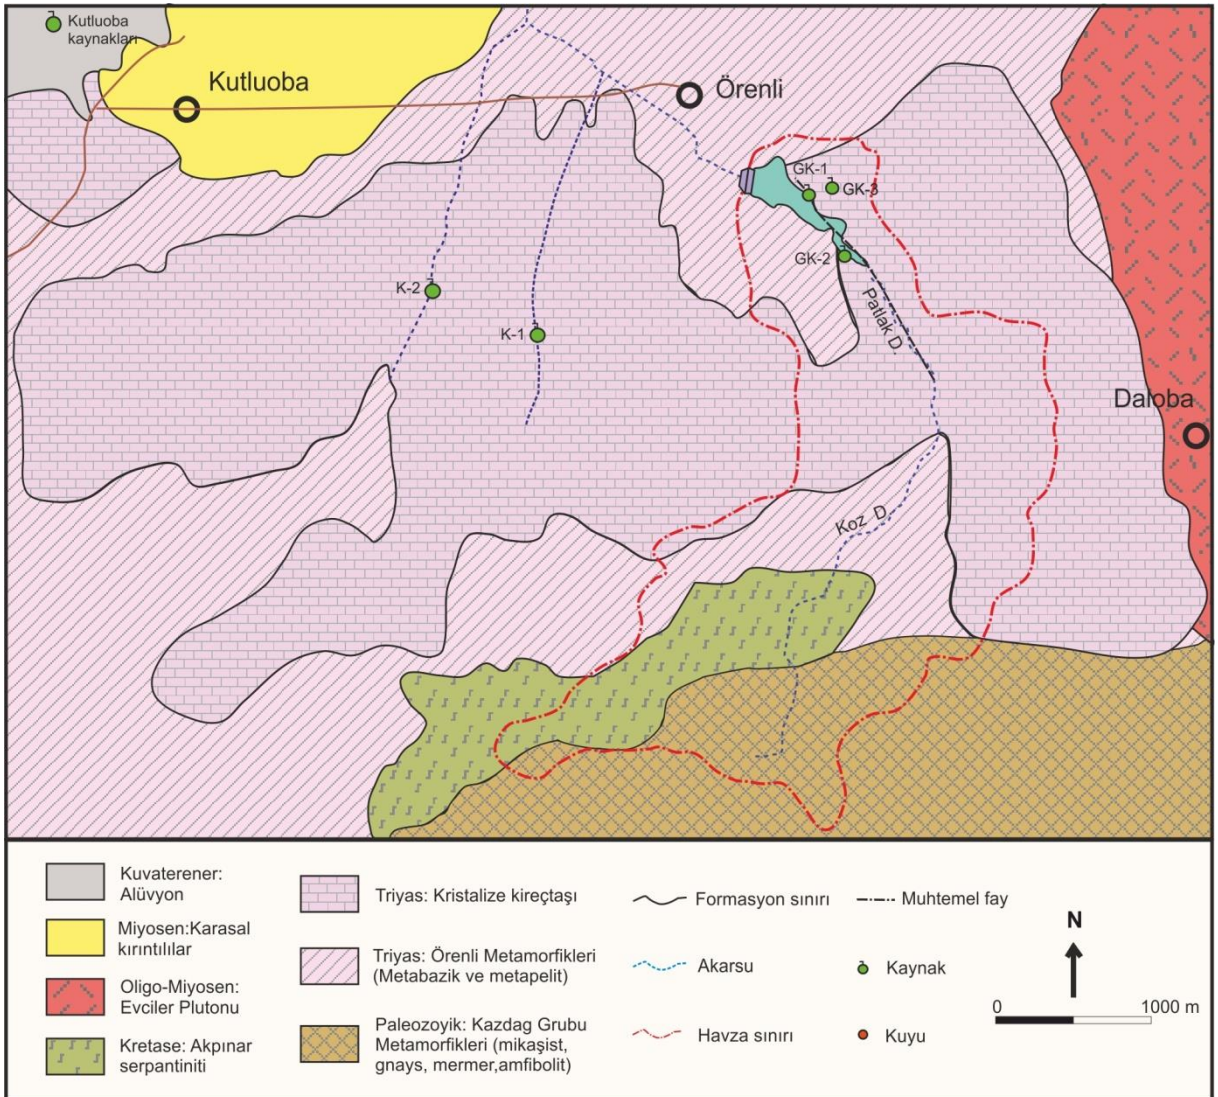
**Şekil 14** - Örenli göleti çevresindeki kireçtaşlarının bölgesel yayılımı ve rezervuar ile ilişkili olabilecek boşalımalar (Yiğitbaş ve Bozcu, 2005 ve MTA, 2007'den revizyon)
