## GEÇ ANTİK ÇAĞ ANADOLU’SUNDA ROMA DÖNEMİ ANITSAL ÇEŞMELERİNİN YENİDEN KULLANIMI: YAPISAL, İŞLEVSEL VE DEKORATİF DEĞİŞİKLİKLER\*

## **The Reuse of Roman Monumental Fountains in Late Antique Anatolia: Structural, Functional, and Decorative Transformations**

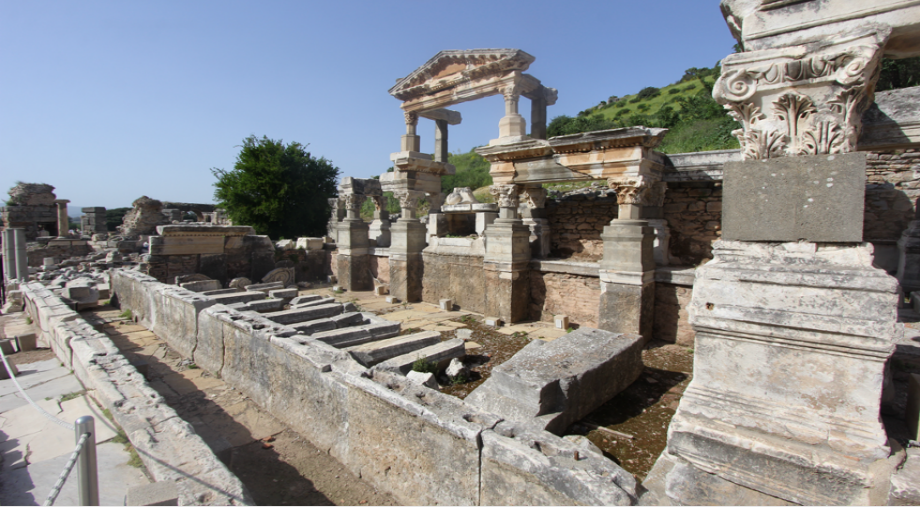
**Fotoğraf 1.** Efes, Traian Çeşmesi - genel görünüm (Uzun 2022, Res. 215)

Bu onarımların görülebildiği en çarpıcı örneklerinden biri, Kuretlar Caddesi'nin kuzeyinde 1957'de gün ışığına çıkan ve yakın dönemde ayrıntılı analizlere konu olan Traian Çeşmesi'dir (Fotoğraf 1).<sup>6</sup> Anadolu'daki Roma İmparatorluk Dönemi'ne ait anıtsal cepheli çeşmelerin erken örneklerinden biri olan bu yapı, MS 102-114 yılları arasında Efesli iki seçkin, Tiberius Claudius Aristion ve eşi Iulia Lydia Laterane tarafından yaptırılmıştır.<sup>7</sup> Dikdörtgen bir havuzu U biçiminde çevreleyen iki katlı anıtsal cepheye sahip çeşmenin cephesinde, havuz parapetlerinde ve hidrolik sisteminde, yapının uzun süreli kullanımına bağlı çok sayıda onarım ve ilave tespit edilmiştir. 2005'te çeşmenin anıtsal cephesinin arkasında gerçekleştirilen sondajlar ile su sisteminde saptanan modifikasyonlar, yapının en az MS 5. yüzyıla dek aktif kullanıldığını göstermektedir.<sup>8</sup>

Traian Çeşmesi'nin Geç Antik Dönem kullanımıyla ilişkilendirilebilecek bir başka veri de anıtsal cephenin birinci kat korniş bloğu üzerindeki yazıttır; harf karakterinden hareketle MS 4. veya 5. yüzyıla tarihlendirilen yazıtta, *proconsul* unvanı geçmektedir. Söz konusu yazıtın, kentte yaşanan depremlerin ardından gerçekleştirilen kapsamlı onarımlarla ilişkili olabileceğini düşünülmektedir.<sup>9</sup> Ayrıca kazılarda ortaya çıkan, MS 4. yüzyılın ikinci yarısına tarihlenen yedi adet büst şeklinde sonlanan levha payesi (herme) ve bunların arasına yerleştirilen delikli levhaların, geç dönem onarımları sırasında öndeki daldırma havuzunun parapetleri üzerine monte edildiği tespit edilmiştir.<sup>10</sup>

havuzun hijyenini korumaya yönelik pratik bir çözüm olarak anlaşılmalıdır. Bu modifikasyon aynı zamanda çeşmenin dekorasyonuna da katkı sağlamıştır. Tüm bu değişikliklerin yanı sıra çeşmenin cephesini süsleyen orijinal heykel programının da revize edildiği; hasarlı veya “sakıncalı” görülen heykellerin yerine farklı dönemlere ait heykellerin ilave edildiği; çıplak heykellerin cinsel organlarının kasıtlı olarak tahrir edildiği anlaşılmaktadır.<sup>11</sup>

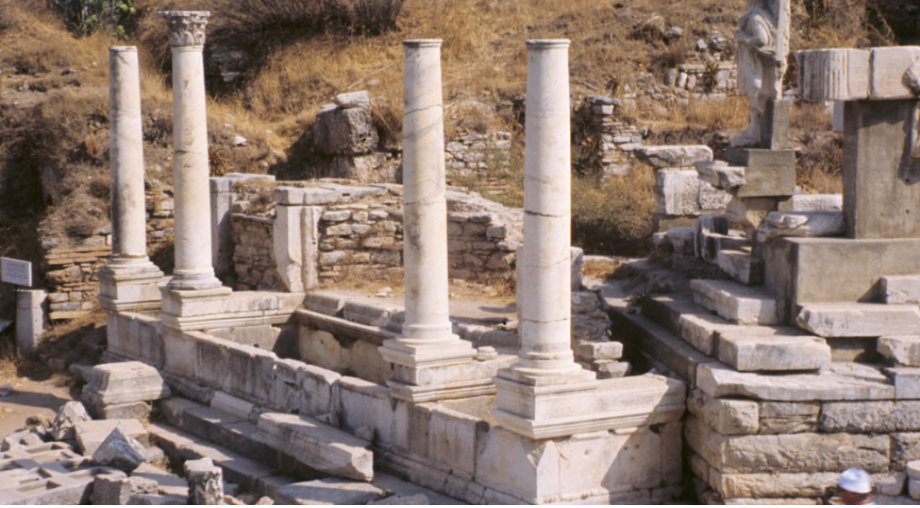
**Fotoğraf 2.** Efes, Hydreion (ÖAW Arşivi, Dia: 011130)

Traian örneğindeki koruma ve onarım eğilimleri, kentin ana akslarında yer alan Memnius yapısındaki Hydreion (Fotoğraf 2), Yukarı Agora’nın güneyindeki çeşme (Fotoğraf 3) ile Magnesia Kapısı’na giden yolun güney tarafında yer alan çeşmede de gözlemlenebilmektedir. Kuretlar Caddesi ile Domitianus Sokağı’nın kesişiminde konumlanan ve ilk evresi MS 1. yüzyılın ilk yarısına tarihlenen Hydreion, yaklaşık MS 300 civarında onarılmış ve ön kısmına Diocletianus ile Maximianus’un heykelleri eklenmiştir.<sup>12</sup>

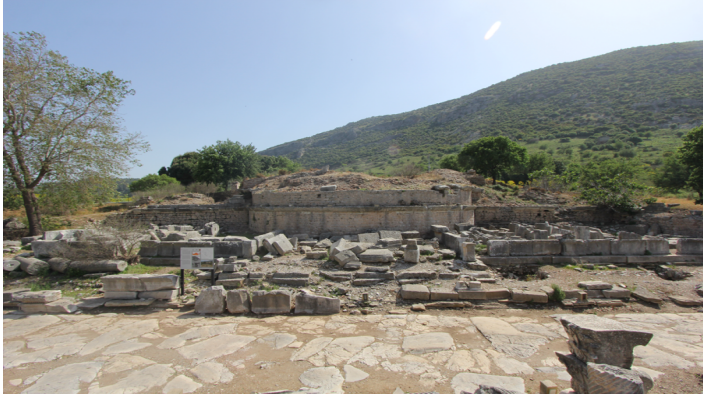
**Fotoğraf 3.** Yukarı Agora'nın Güneyindeki Anıtsal Çeşme - genel görünüm

Yukarı Agora’nın güneyindeki nymphaeum ise MS 2. yüzyılda inşa edilmiş; sonrasında yangına uğrayarak tahrir olmuş ve MS 340-350 yılları arasında *Proconsul* Lucius Caelius Montius tarafından onarılmıştır.<sup>13</sup> Bu onarımın anısına çeşmenin önüne İmparator II. Constantius (337-361) ile Constans (337-350) heykellerinin dikildiği düşünülmektedir<sup>14</sup>; bu görüşü destekleyen kanıtlardan biri, Constans’a atfedilen heykel kaidesindeki yazıttır. Yazıtta şu ifade yer almaktadır: “*Tanrısal kararların yargıcı pek asil Proconsul Lucius Caelius Montius, nymphaeum’un bir bölümünü onarttıktan sonra (bu heykeli) efendimizi, en yüce fatih, zafer anıtlarının sahibi, sonsuza dek Augustus olan Constans için dikti ve adadı. Selamette!*”<sup>15</sup> Ancak anıtsal çeşmenin arşitravındaki bir başka yazıtta, onarım işinin imparatorlar Constantius ve Constans’ın emriyle gerçekleştirildiği belirtilmektedir: “*Yenilmez Augustus’lar olan*

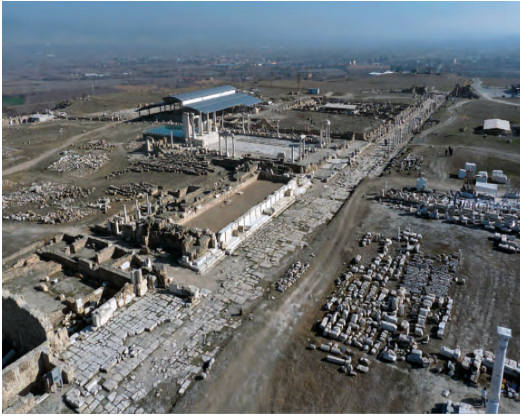
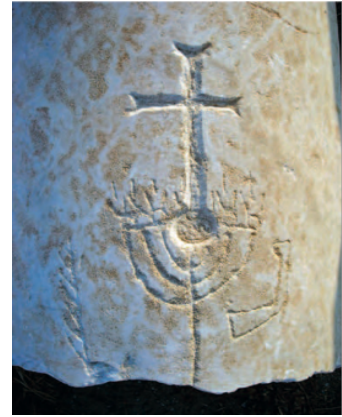
**Fotoğraf 4a-4b.** Laodikeia, S. Severus Çeşmesi - genel görünüm (Şimşek 2018, Fig.

Laodikeia'nın en büyük anıtsal çeşmesi, zemin kata ait arşitrav-friz bloğundaki yazıttan anlaşıldığı üzere İmparator Septimius Severus'a (MS 193–211) ithaf edilmiştir (S. Severus Çeşmesi/A Nymphaeum). Arkeolojik veriler, bu yapının Geç Antik Çağ boyunca çeşitli onarımlar geçirdiğini ve MS 494 depreminde büyük ölçüde yıkıldığını göstermektedir (Fotoğraf 4a). Mimari bloklar ve su tesisatındaki belirgin tamirat izleri, bu onarım faaliyetlerinin somut göstergeleridir. Ayrıca, anıtsal cephenin alt kat sütunlarından birine kazınan palmiye dalı, borazan, menora ve globuslu Latin haçı motifleri, yapının en azından MS 4. yüzyılda hâlâ ayakta olduğuna işaret etmektedir (Fotoğraf. 4b).<sup>24</sup> Aynı dönemde, arşitrav-friz bloklarının ön yüzlerine alçak kabartma tekniğiyle işlenmiş kuş, balık ve mitolojik deniz yaratığı *Ketos* tasvirleri eklenmiştir. Çeşmenin su sağlama ve tahliye sistemlerinde de bu döneme ait kapsamlı onarım izleri belgelenmiştir.<sup>25</sup>

Bu verilerin yanı sıra çeşme cephesinin merkezdeki nişte bulunan Athena heykeli ile havuz içerisinde ele geçen ve özgün konumlarında sergilendikleri anlaşılan *Tyche* ve *Nymphe* heykelleri, çeşmenin zengin dekoratif düzeninin Geç Antik Çağ boyunca korunduğunu göstermektedir. Ancak MS 494 depremi sonrasında yapının büyük bölümü çökmüş; havuza düşen blokların bir kısmı yeniden kullanılmış, bir kısmı ise zemin döşemesi olarak havuz tabanında değerlendirilmiştir. Bu süreçte havuzun ön kısmına devşirme bloklardan iki küçük havuz eklenmiş ve yapı, daha mütevazı bir sokak çeşmesi görünümüne

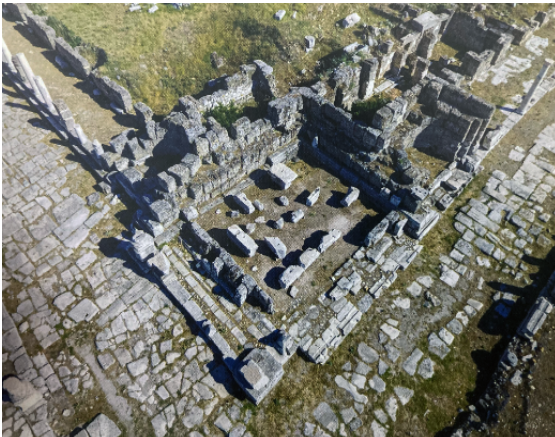
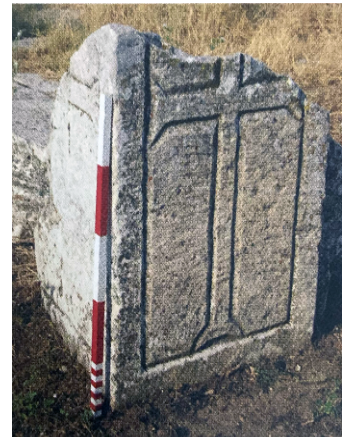
**Fotoğraf 5a-5b.** Laodikeia, Caracalla Çeşmesi – plan (Şimşek 2019, Res. 84)

Kentin önemli anıtsal çeşmelerinden bir diğeri, İmparator Caracalla (MS 211-217) onuruna, MS 215 yılındaki kenti ziyareti münasebetiyle inşa edilmiştir. S. Severus Çeşmesi'ne benzer biçimde bu yapı da çeşitli onarımlar geçirmiştir. Dört farklı onarım evresi tespit edilen yapının son onarımı, MS 5. yüzyıl başına tarihlenmektedir.<sup>27</sup> Bu evrede, çeşme havuzlarına haçı parapetler ve bu parapetleri bir arada tutan, üzerlerinde Latin haçı bulunan payeler ilave edilmiştir (Fotoğraf 5a-b). Buna karşın çeşmenin orijinal evresine ait *in situ* hâlde günümüze ulaşan Zeus'un Ganymedes'i kaçırması ve Theseus'un Minatouros'u öldürmesi gibi mitolojik sahnelerin işli olduğu parapet payelerinin ise Geç Antik Çağ boyunca korunduğu anlaşılmaktadır.<sup>28</sup>

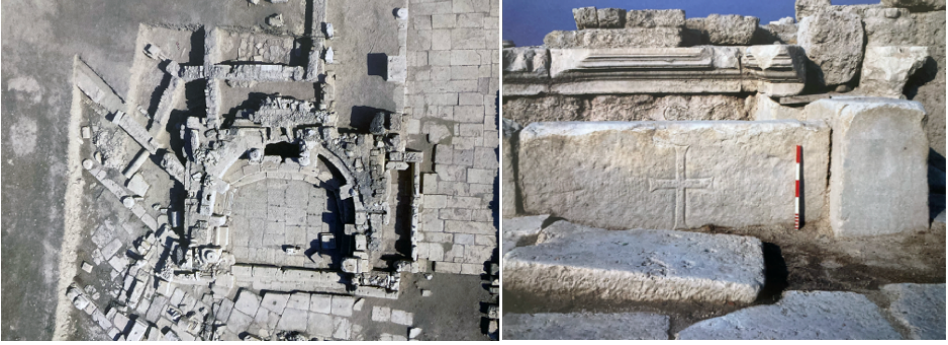
**Fotoğraf 6a-b.** Laodikeia, Traian Çeşmesi ana havuz, çeşme havuzları ve su sistemi  
(Şimşek 2019, Res. 8)

Kentte yakın zamanda gün yüzüne çıkarılan Traian Çeşmesi (Traian Nymphaeum), Roma Dönemi'nden Geç Antik Çağ'a geçiş sürecinde yaşanan kentsel dönüşüm faaliyetleriyle ilgili dikkat çekici veriler sunmaktadır. Kazılarda ele geçen yazıtlar ve heykel grubu, yapının üç ayrı inşa evresinden geçtiğini göstermektedir.<sup>30</sup> İlk evresinde çeşmede, eksedra biçimli bir cephe ve bu cephenin çevrelediği yarım daire planlı bir havuz bulunmaktadır. Cephe tek katlıdır ve merkezinde İmparator Traian ile bir Dacialı esirden oluşan anıtsal (yükseklik 2.84 m) bir heykel grubu yer alır. Ayrıca, çeşmenin doğu kenarında, mermer parapetlerle çevrili dikdörtgen planlı bir havuz bulunmaktadır (Fotoğraf 6a).<sup>31</sup> MS 4. yüzyıla tarihlenen ikinci evrede, yarım daire planlı havuzun güney kenarını sınırlayan parapetlerin ve onları bir arada tutan payelerin ön yüzlerine haç motifleri kazınmıştır; bu uygulama, yeni dinin sembolik gücünü vurgulamaktadır. Benzer haç işaretleri, doğudaki dikdörtgen havuzun parapetlerinin dış yüzlerinde de

görülmektedir (Fotoğraf 6b).<sup>32</sup> Bu dönemde çeşme işlevini bir süre daha sürdürmüştür.<sup>33</sup> Üçüncü evrede, MS 4. yüzyıl ortalarından itibaren, meydanın güneyinde inşa edilen Atriumlu Yönetici Binası ile birlikte alanın kamusal önemi artmıştır. Bu süreçte çeşmenin yarım daire planlı havuzu, parapet payeleri ve plastik süsleme elemanları yeniden kullanılarak meydana bakan eksedra şeklinde iki basamaklı bir oturma sıralarına dönüştürülmüştür.<sup>34</sup> Ana havuzun işlevini kaybetmesiyle ortaya çıkan su ihtiyacı ise doğu duvarındaki dikdörtgen havuzun büyütülmesiyle giderilmiştir. Bu aşamada yapı, su hattında yapılan düzenlemelerle birlikte bir su dağıtım terminaline (*castellum divisorium*) dönüşmüştür.<sup>35</sup> Traian heykel grubu, bu yeniden düzenleme sonrasında, basamaklı eksedranın güneydoğusuna yerleştirilmiştir.<sup>36</sup>

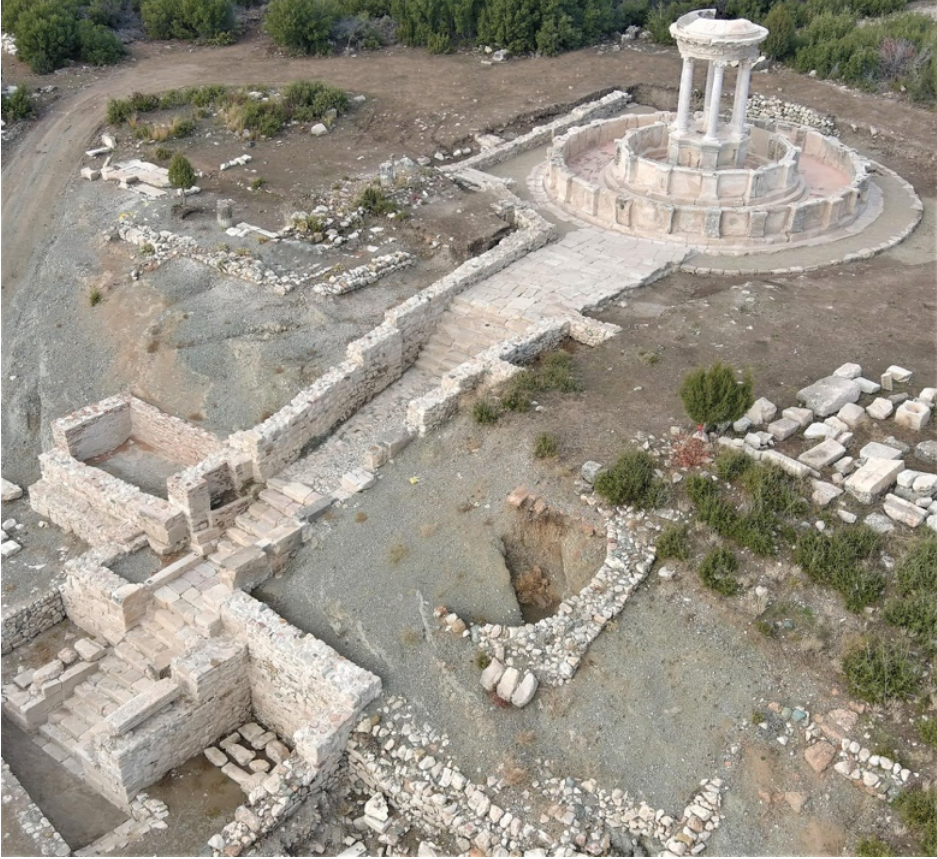
**Fotoğraf 7.** Kibyra Dairesel Planlı Çeşme  
(<https://kulturenvanteri.com/yer/kibyra-yuvarlak-planli-cesme/fk6i03xwaaccfsl/>)

Anadolu'da az sayıda örneği bilinen dairesel planlı çeşmelerden biri, **Kıbyra** kentinin üçüncü teras düzlüğünde yer almaktadır. Kentte Roma Dönemi'ne ait olduğu bilinen tek anıtsal çeşme olan bu yapı, mimari özellikleri ve uzun süreli kullanım süreciyle dikkat çekmektedir. Arkeolojik veriler, yapının üç farklı kullanım evresinden geçtiğini ortaya koymaktadır.<sup>37</sup> Sütunlar, kabartmalı frizler ve heykellerle zengin biçimde süslenmiş olan, üst örtüsünün konik biçimli bir çatıyla kapatıldığı anlaşılan bu anıtsal çeşme, merkezinde blok taşlardan oluşturulmuş dairesel bir çekirdek gövdeye sahiptir. Bu gövdeyi çevreleyen iki eş merkezli havuz, yapının genel planını tanımlamaktadır. Tholos Nymphaeum olarak adlandırılan bu çeşme, MS 23 yılında meydana gelen deprem sonrasında kentin yeniden inşa faaliyetleri sırasında inşa edilmiştir. İlk evrede çeşmenin, merkezden geçen su sistemiyle bağlantılı dairesel bir gövdeye ve onu çevreleyen tek bir havuza sahip olduğu anlaşılmaktadır (Fotoğraf 7).<sup>38</sup> MS 2. yüzyılın son çeyreğinde gerçekleştirilen ikinci evrede, ilk havuzun etrafına ikinci bir havuz eklenmiş ve yapı bu düzenlemeyle daha anıtsal bir görünüme kavuşmuştur.<sup>39</sup> MS 417 depreminde büyük ölçüde tahrip

olan çeşme, sonrasında kapsamlı bir onarım sürecinden geçmiştir. Bu onarımların ardından yapı, muhtemelen MS 7. yüzyılın sonlarına kadar kullanılmaya devam etmiştir.<sup>40</sup> Bizans evresinde, heykelleri, sütun düzeni ve konik çatısını taşıyan arşitrav-friz bloklarıyla büyük ölçüde korunmuş olan çeşmenin, yalnızca bir su anıtı olarak değil, aynı zamanda çevresindeki yapılara su dağıtımını yapan bir *castellum divisorium* işlevi de üstlendiği düşünülmektedir.<sup>41</sup> Yapının çevresinde tespit edilen çok sayıda isale hattı, bu görüşü desteklemekte ve çeşmenin bu dönemde kentsel su sisteminin aktif bir parçası olarak kullanılmaya devam ettiğini göstermektedir.

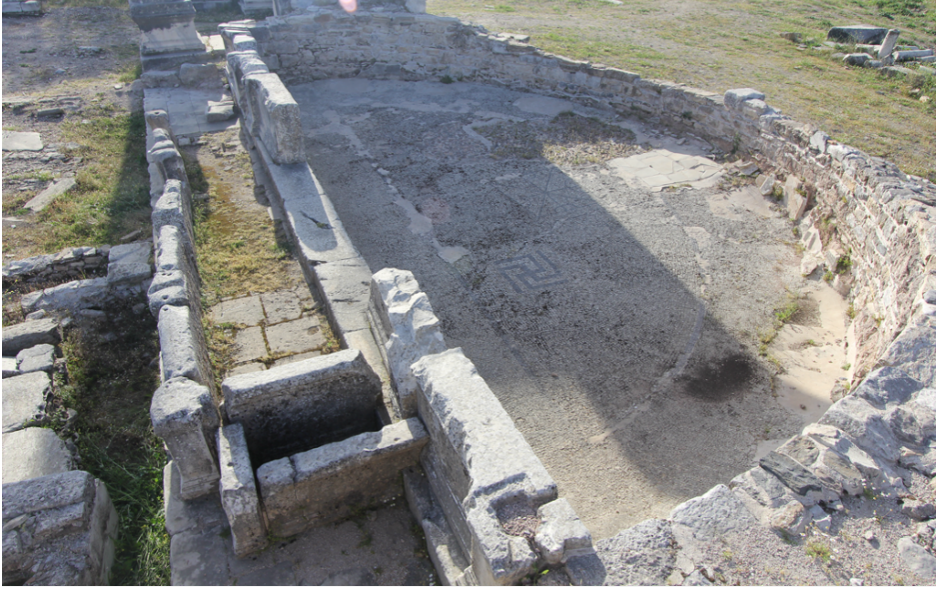
**Fotoğraf 8.** Stratonikeia Kuzey Şehir Kapısı Çeşmesi - genel görünüm (Uzun 2022, Res. 226)

Geç Antik Çağ'a ait kullanım ve onarım evrelerinin izlenebildiği bir diğer örnek, **Stratonikeia** antik kentinde, Kuzey Şehir Kapısı'nın iki kemerli girişi arasında yer alan eksedra planlı, iki katlı cephe düzenlemesine sahip anıtsal çeşmedir (Fotoğraf 8). Kentin en önemli ulaşım akslarından biri olan Kuzey Sütunlu Caddesi'nin son noktasında konumlanan bu yapı, şehir kapısıyla birlikte MS 139'da meydana gelen deprem sonrasında, Geç Antoninler Dönemi'nde inşa edilmiştir.<sup>42</sup> MS 360 yılı depreminde büyük ölçüde zarar gören çeşmenin, MS 5. yüzyılda gerçekleştirilen kapsamlı onarımların ardından yeniden işlev kazandığı anlaşılmaktadır.<sup>43</sup> Bu onarımlar sürecinde, havuzun su sistemi yenilenmiş; zemini ise *swastika* (gamalı haç) motifleriyle birlikte çeşitli bitkisel ve geometrik desenlerden oluşan mozaiklerle döşenmiştir (Şekil 1).<sup>44</sup> Depremlerin etkisiyle bu mozaik tabanında oluşan dalgalanma ve çökmelerin, kiremit parçalarının *opus spicatum* tekniğinde yerleştirilmesiyle onarıldığı tespit edilmiştir.<sup>45</sup> Kentte MS 5-6. yüzyıllara

tarikhlendirilen bu uygulama, çeşmenin Geç Antik Çağ boyunca aktif olarak kullanıldığını göstermektedir. Kazılar sırasında çeşme cephesi önünde ele geçen ve çeşme cephesinde sergilendiği anlaşılan MS 5. yüzyıla ait bir karı-koca heykel portresi bulunmuştur. Bu portrelerin, çeşme ve su sistemi onarımlarını finanse eden yerel bir aileye ait olabileceği ileri sürülmektedir.<sup>46</sup> Bu bağlamda, mozaik tabanın da bu onarımlar kapsamında, aynı dönemde düzenlenmiş olması olası görünmektedir.<sup>47</sup> Çeşmenin dikdörtgen planlı daldırma havuzunun batı kısa kenarında yer alan mermer parapetler üzerinde, Erken Bizans evresinde oluşturulmuş beş sıra hâlinde derin, eğik oluklar gözlenmektedir. Bu olukların, havuz parapetlerinden geçen künklerle bağlantılı olduğu ve taşan suyun çevredeki yapılara yönlendirilmesini sağladığı düşünülmektedir. Bu düzenleme, yapının işlevinin yalnızca estetik veya anıtsal bir nitelikle sınırlı kalmadığını, aynı zamanda su dağıtım terminali biçimde hizmet verdiğini açıkça ortaya koymaktadır.

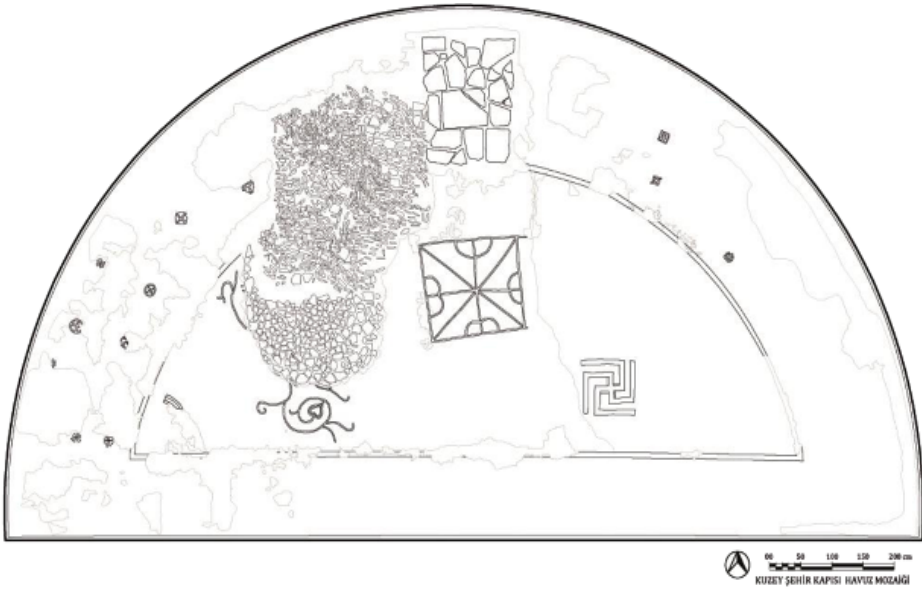
**Şekil 1.** Stratonikeia Kuzey Şehir Kapısı Çeşmesi'nin havuz mozaïği (Emlik 2019, Şek. 4.14)

<sup>44</sup> Erken Bizans Dönemi'ne tarihlenen mozaik, havuzun yarım daire biçimli planına uyum sağlayacak şekilde döşenmiş olup, kenar kısmı bir çerçeveye sınırlandırılmıştır. Oldukça sade bir kompozisyona sahip olan mozağin açık renkli zemininde siyah ve sınırlı ölçüde koyu kırmızı tonlar kullanılmıştır. Bk. B. Söğüt ve F. Aytekin, "Stratonikeia Kuzey Sütunlu Caddesi Doğu Portik Mozağı", Barış Salman Anı Kitabı, Ege Yayınları, İstanbul 2017, s. 225.

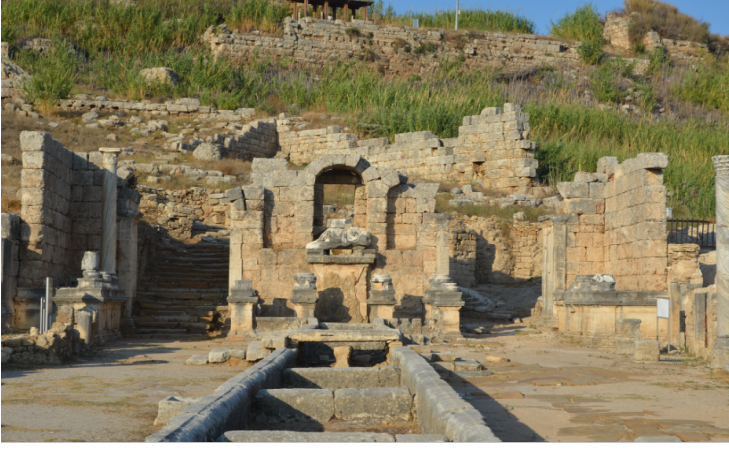
**Fotoğraf 9.** Perge, F3 Çeşmesi, güney cephesi görünüşü (Uzun 2022, Res. 229)

sütunlu caddenin kuzey ucunda yer alan ve Hadrianus Dönemi'ne (MS 2. yüzyıl) tarihlenen F3 Çeşmesi (Fotoğraf 9), sonraki bir evrede belirgin değişikliklere uğramıştır. Çeşmenin orijinal havuz parapetlerinin üzerine örülen tuğla duvar, su haznesinin hacmini artırmak amacıyla yapılmıştır. Ayrıca, ön cephesinin sağ tarafındaki parapetlerin üst yüzeyine oyulmuş derin oluklar sayesinde künklerin yerleştirilerek suyun dağıtımı sağlandığı anlaşılmaktadır (Fotoğraf 10-11). Benzer şekilde, sütunlu cadde boyunca uzanan ve çeşmenin devamı niteliğinde olan su kanalının parapetlerinde de sonradan eklendiği anlaşılan künklerin varlığı tespit edilmiştir.<sup>49</sup> Bu durum, söz konusu çeşmenin daha sonraki bir müdahale sonucunda, caddede yer alan dükkanlara ve bazı konutlara su sağlayan bir *castellum divisorium* işlevi kazandığına işaret etmektedir. Tamamen pragmatik bir yaklaşımla gerçekleştirilen ve yapının estetik görünümünü olumsuz biçimde etkilemiş olan bu müdahale, Geç Antik Çağ'da yapılmış olmalıdır.<sup>50</sup>

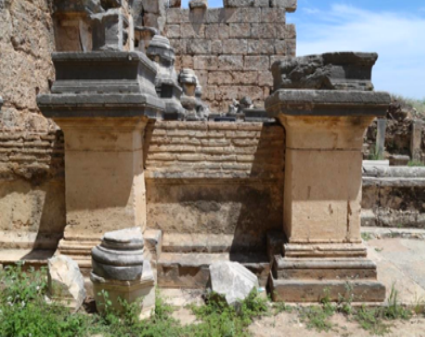
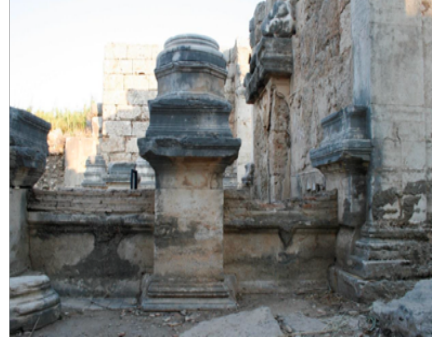
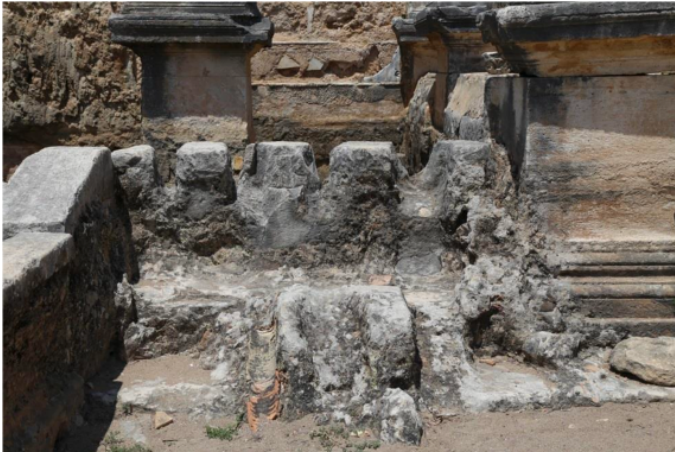
**Fotoğraf 10.** Perge, F3 Çeşmesi'nin havuz parapetleri üzerine Geç Antik Çağ'da eklenen tuğla duvarlar (Aksoy 2016, Şek. 3.7, B.19)
